PARCHIVERBANOTICINO - IL LAGO MAGGIORE, IL FIUME TICINO SUBLACUALE E LE AREE NATURALI PROTETTE. VERIFICA E SPERIMENTAZIONE DI SCENARI DI GESTIONE SOSTENIBILI E CONDIVISI.

Attività WP4_02 - Rilievo delle aree perilacuali e dell'estensione della vegetazione igrofila dell'intero lago e loro valenza come indicatori della gestione dei livelli - RILIEVO E ANALISI DELLO STATO ED ESTENSIONE DELLA VEGETAZIONE IGROFILA

**REPORT CONCLUSIVO
ANALISI DELLE AREE DI ALLAGAMENTO DEL CANNETO
FEBBRAIO 2023**

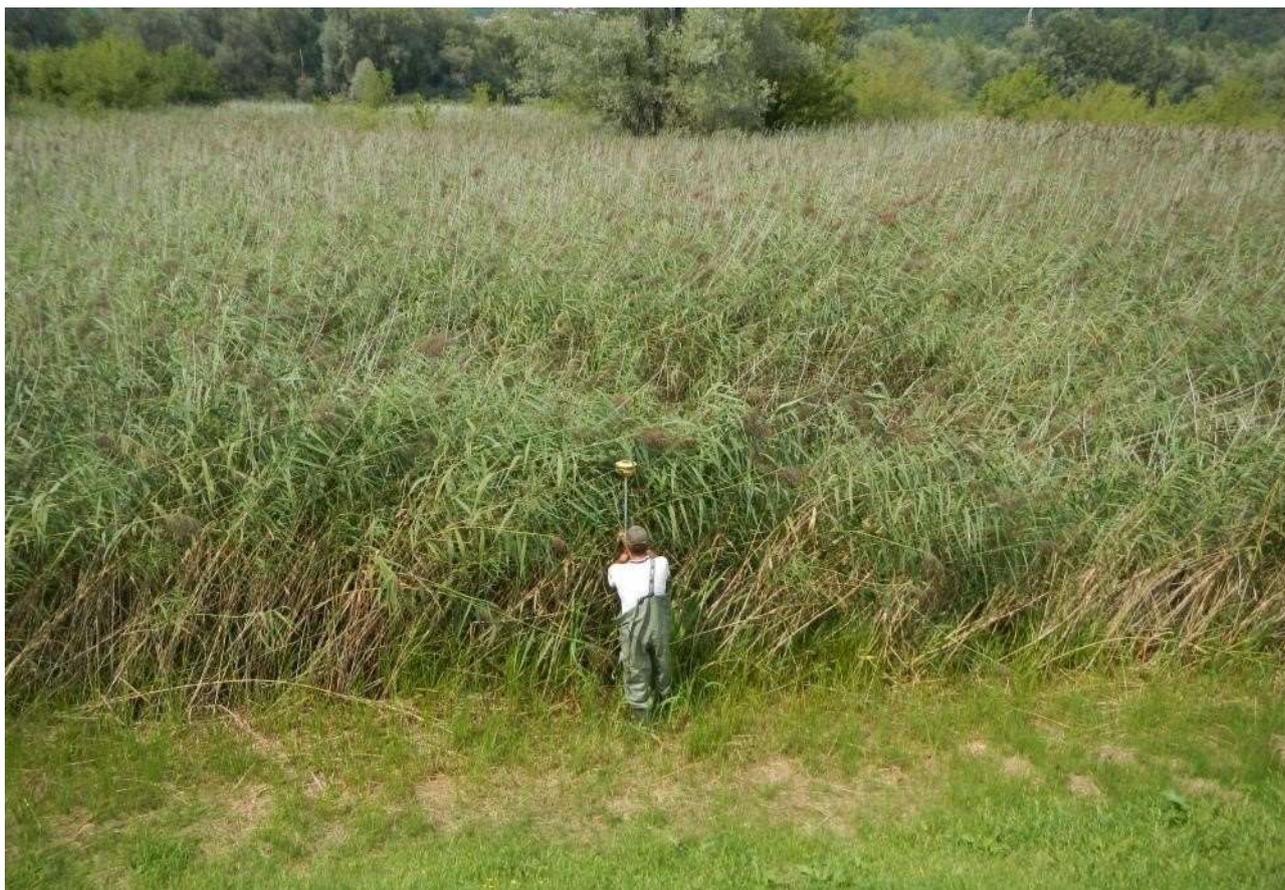
Figura 2-3. Esempio di attività di rilievo dell'estensione della vegetazione igrofila

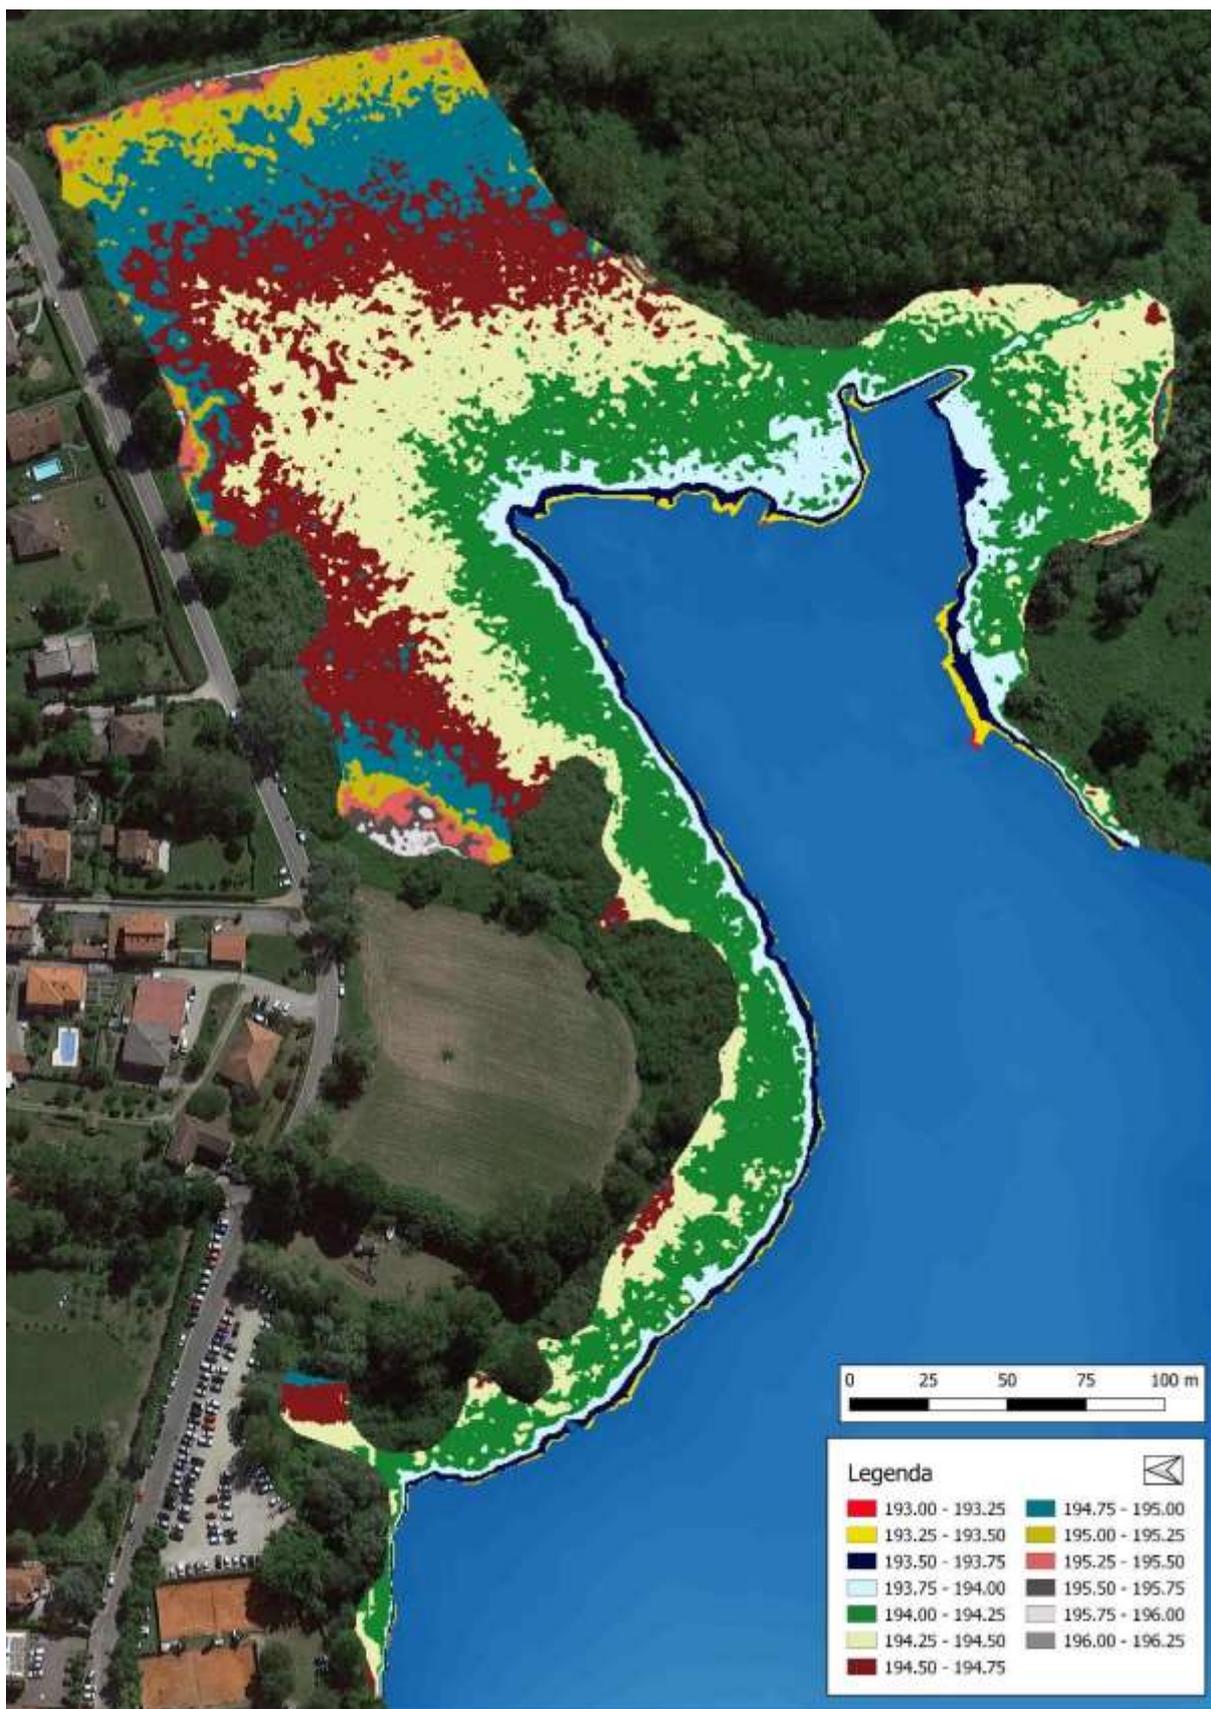
Nell'immagine che segue si riportano in falsi colori le quote del canneto e le linee di livello della fascia spondale prospiciente. Le fasce di quota sono distanziate di 25 cm ciascuna.

Figura 3-5. Canneto ANG1 con i relativi livelli di allagamento a 25 cm

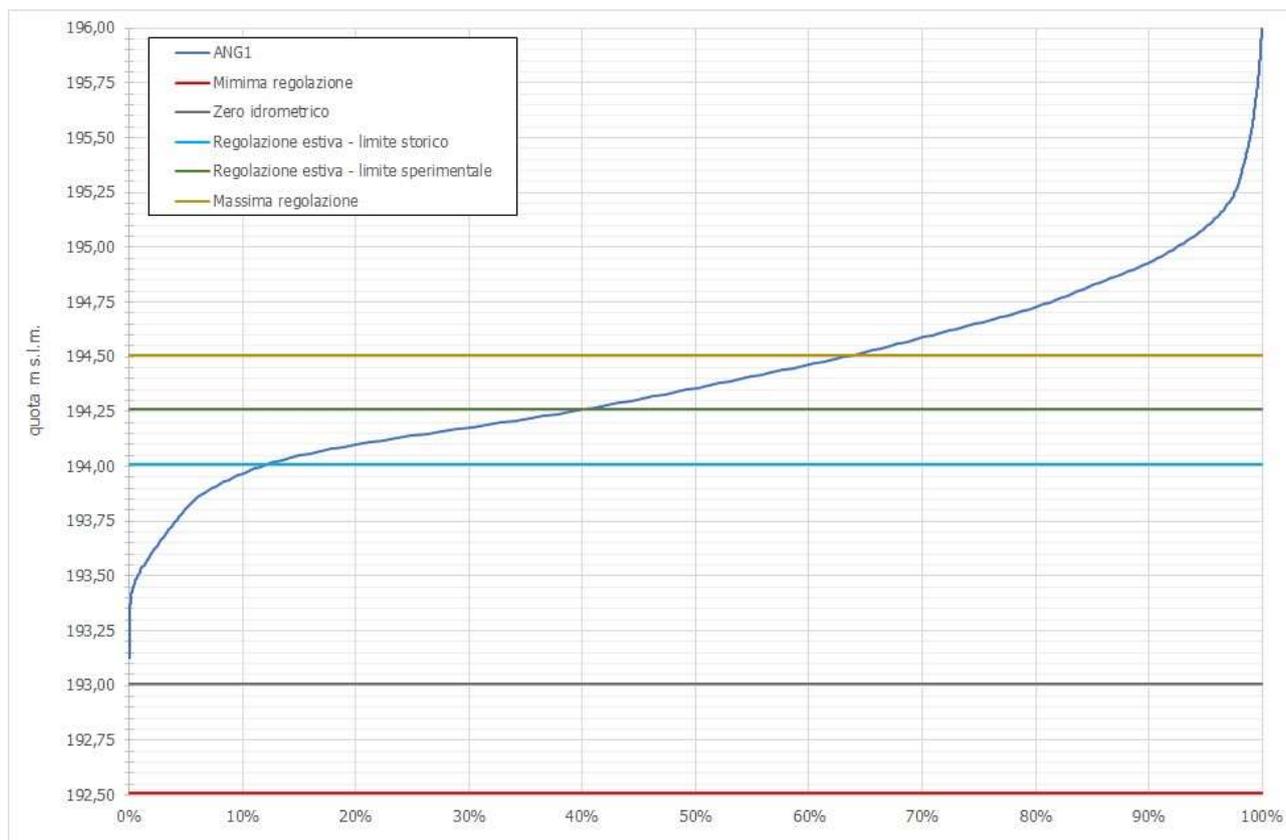
Nelle immagini e tabelle successive viene riportata la percentuale di superficie che ricade nelle diverse fasce di regolazione del lago. Nello specifico, per il canneto ANG1, la simulazione indica come circa il 12% ricada nella fascia fra 193,01 e 194,01 m s.l.m., mentre la percentuale aumenta a circa il 40% nella fascia fino a 194,26 m s.l.m., il 50,14% fino a 194,36 m s.l.m. e il 64% circa fino alla massima regolazione (194,51 m s.l.m.).

Figura 3-6. Percentuale di allagamento del canneto in relazione alla quota del livello del lago

Livello del lago			Superficie allagata	
m s.l.m. (Sesto Calende)	m s.l.m. (Locarno)	cm sullo zero di Sesto Calende	m ²	%
193,01	192,66	0	0	0,00
193,11	192,76	10	0	0,00
193,21	192,86	20	3	0,01
193,31	192,96	30	16	0,03
193,41	193,06	40	95	0,19
193,51	193,16	50	419	0,83
193,61	193,26	60	1.045	2,07
193,71	193,36	70	1.766	3,49
193,81	193,46	80	2.555	5,05
193,91	193,56	90	3.868	7,65
194,01	193,66	100	6.134	12,12
194,11	193,76	110	10.703	21,16
194,21	193,86	120	17.259	34,12
194,26	193,91	125	20.229	39,99
194,31	193,96	130	22.889	45,24
194,36	194,01	135	25.367	50,14
194,41	194,06	140	27.739	54,83
194,51	194,16	150	32.349	63,94

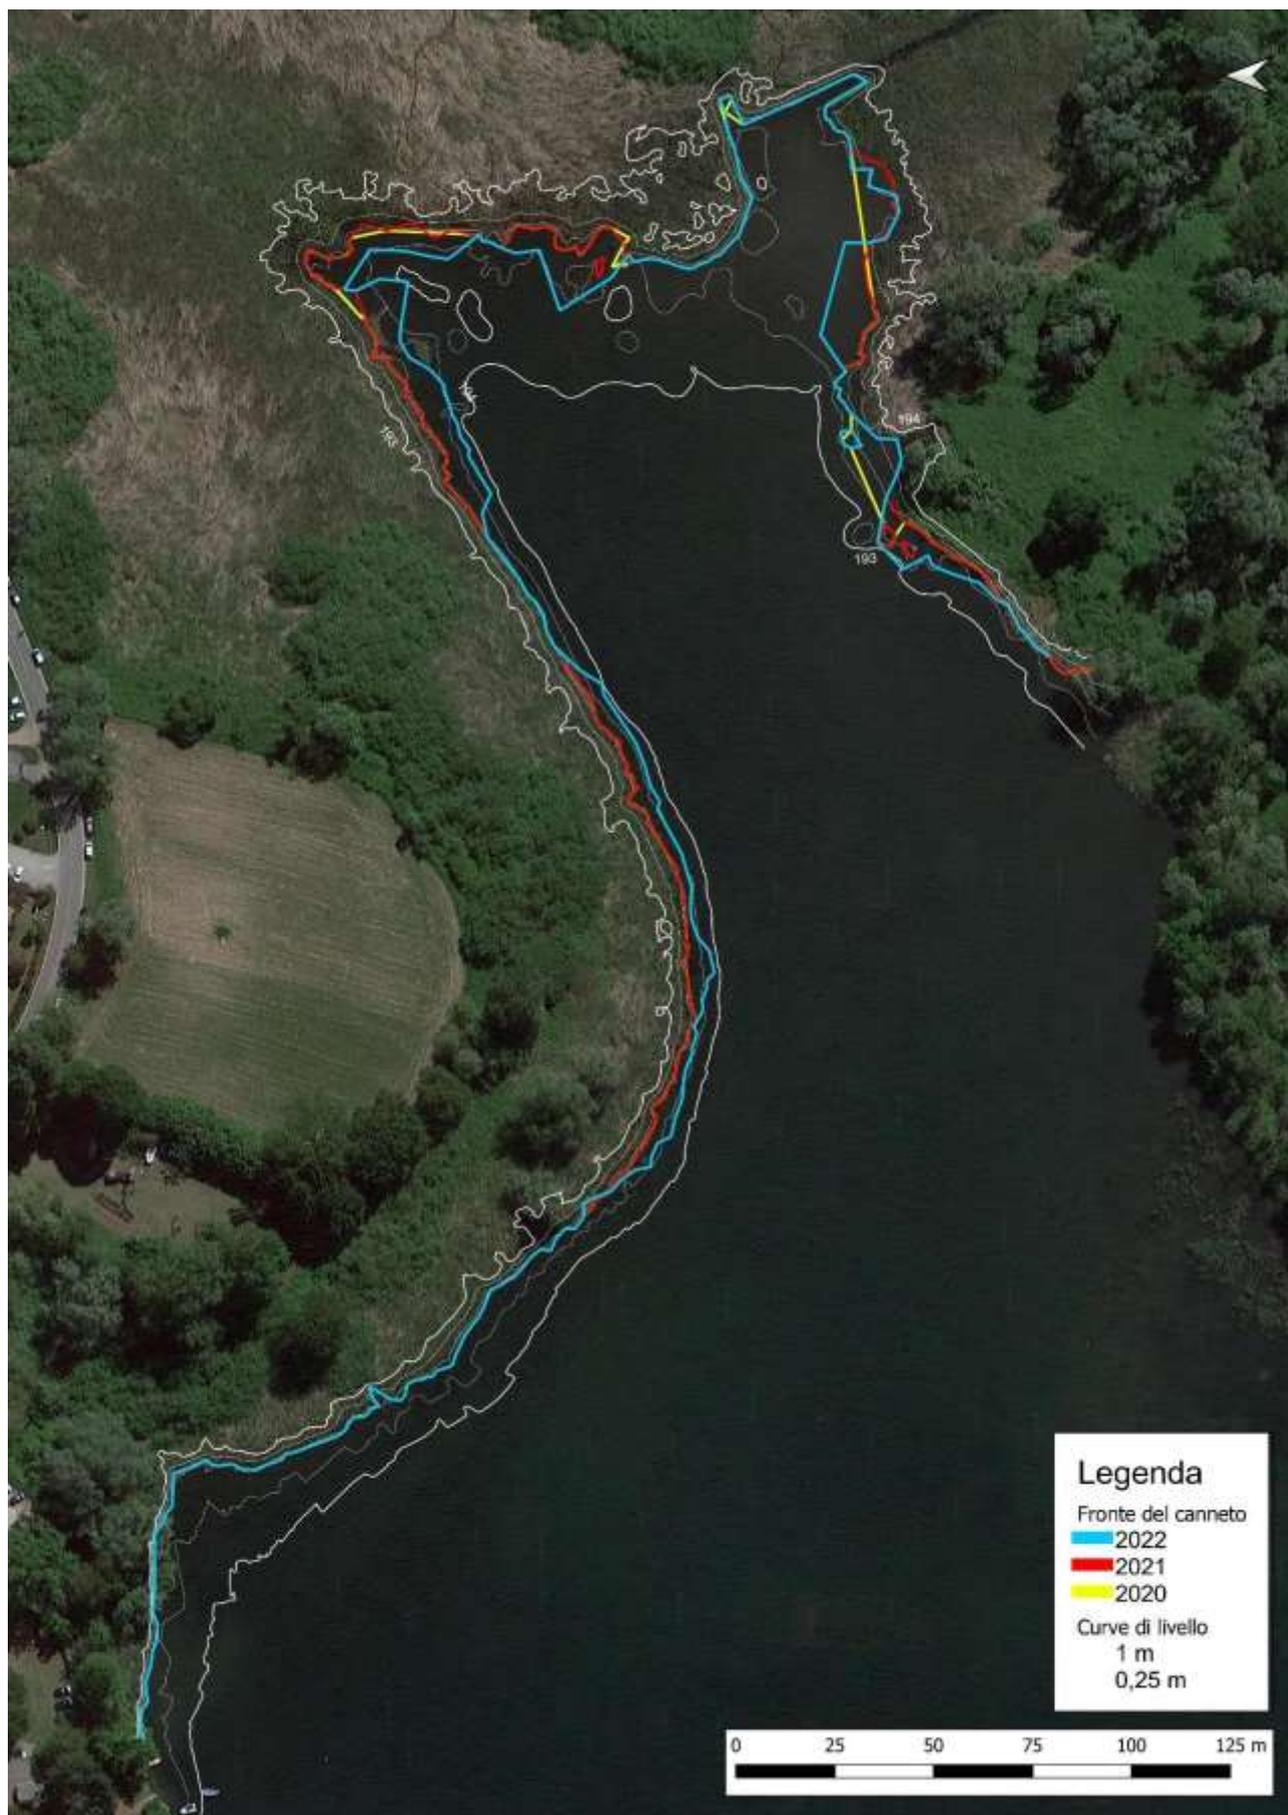
Nel 2020 e il 2021 la linea rilevata verso il lago corrisponde alla posizione dei culmi dell'anno originatisi dal rizoma sotterraneo. Nel 2022, anno con livelli lacustri permanentemente bassi che hanno favorito la germinazione massiva dei semi di *Phragmites*, la mappatura rispecchia invece la massima colonizzazione delle piantine da seme dell'anno, la cui effettiva permanenza dipenderà dalle condizioni idrologiche degli anni a seguire.

Figura 3-7. Andamento del fronte del canneto nei 3 anni di monitoraggio

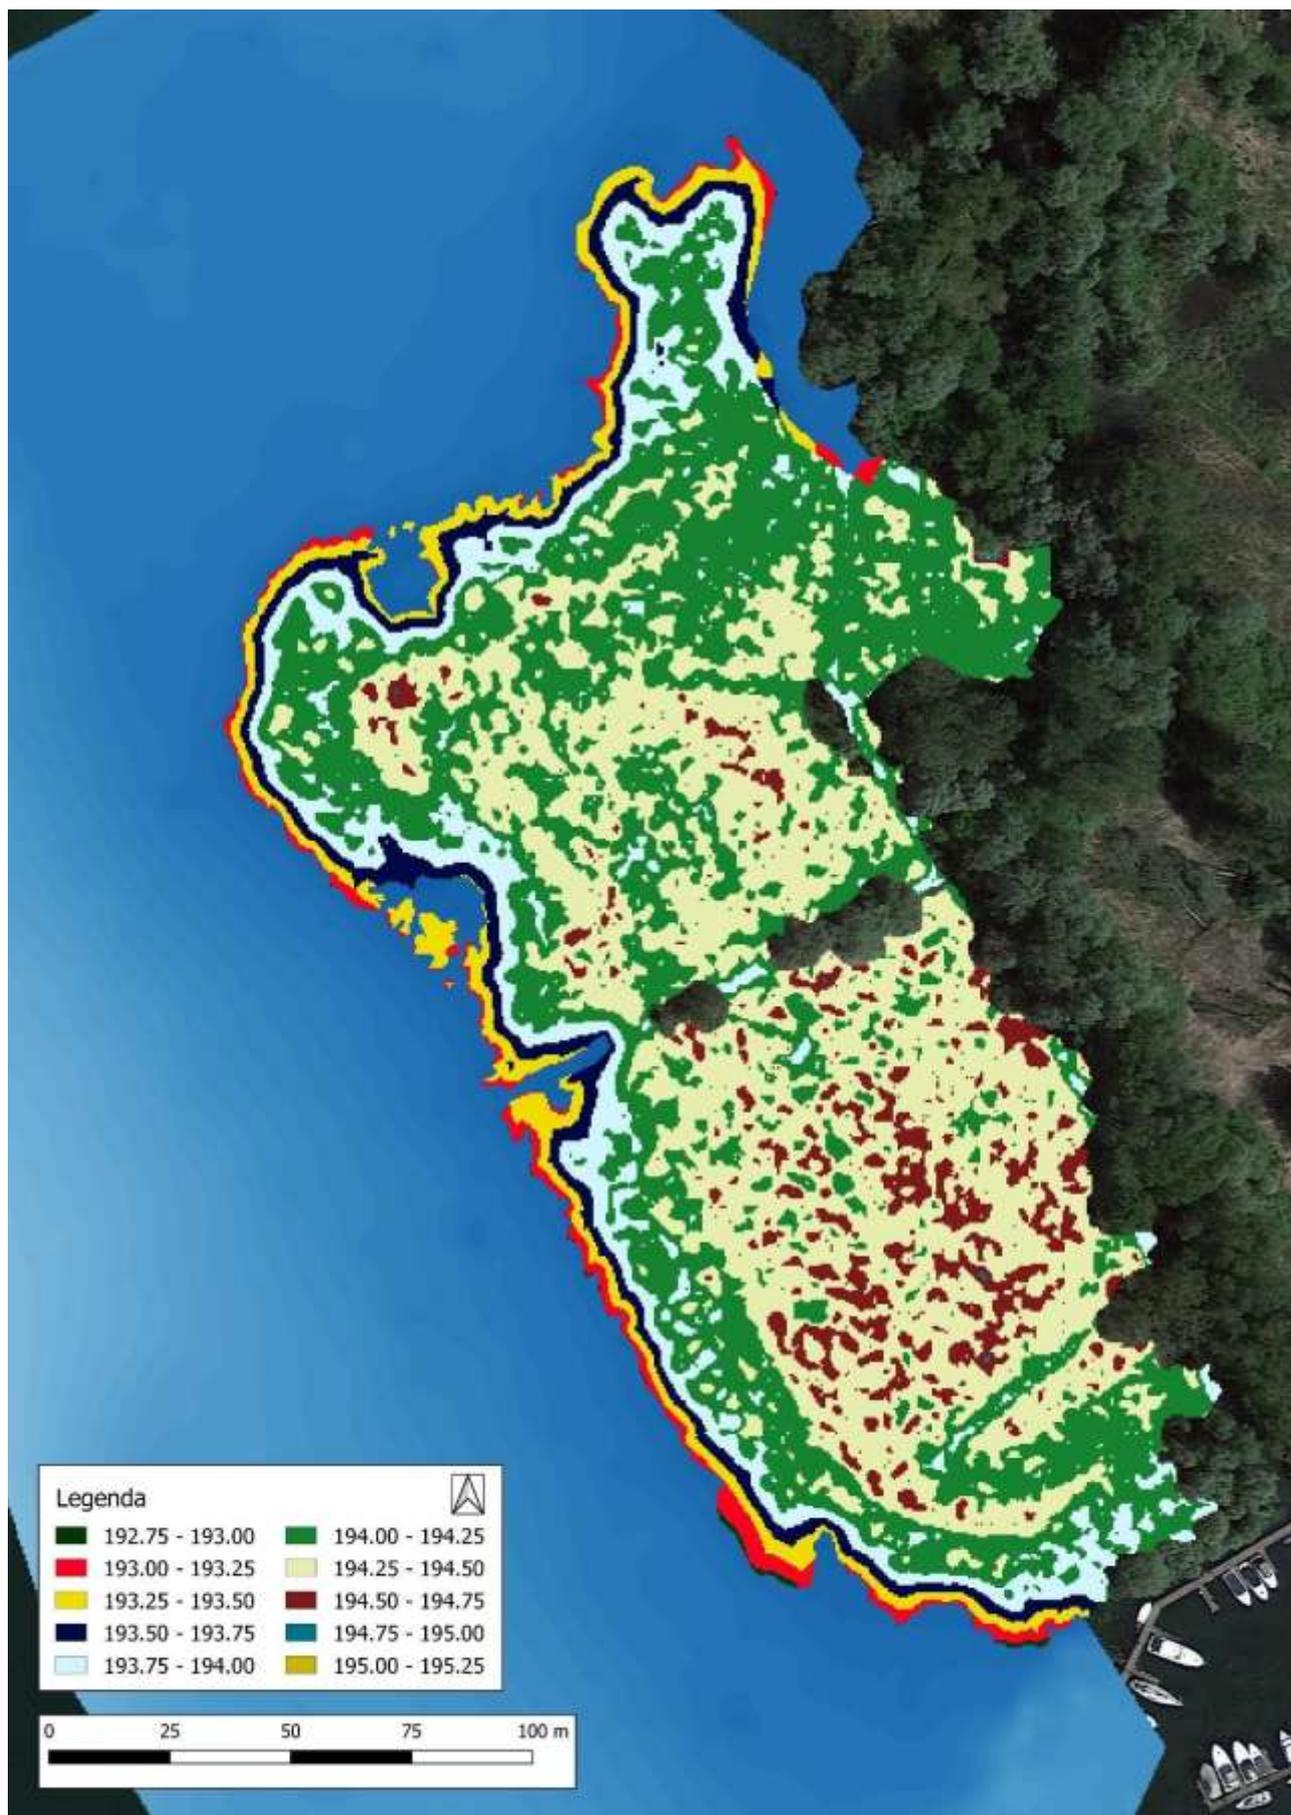
Il canneto si estende su un'area di circa 28.500 m² in una quota compresa fra 192,91 e 195,25 m s.l.m. Nell'immagine che segue si riportano in falsi colori le quote del canneto e le linee di livello della fascia spondale prospiciente. Le fasce di quota sono distanziate di 25 cm ciascuna. L'analisi indica che quasi il 22% ricade fra la fascia di minima regolazione e il livello storico di regolazione estiva (194,01 m s.l.m.); circa il 60% fino alla quota 194,26, il 76% alla quota 194,36 e circa il 95% ricompreso nella quota di massima regolazione (194,51 m s.l.m.).

Figura 3-12. Canneto ANG2 con i relativi livelli di allagamento a 25 cm

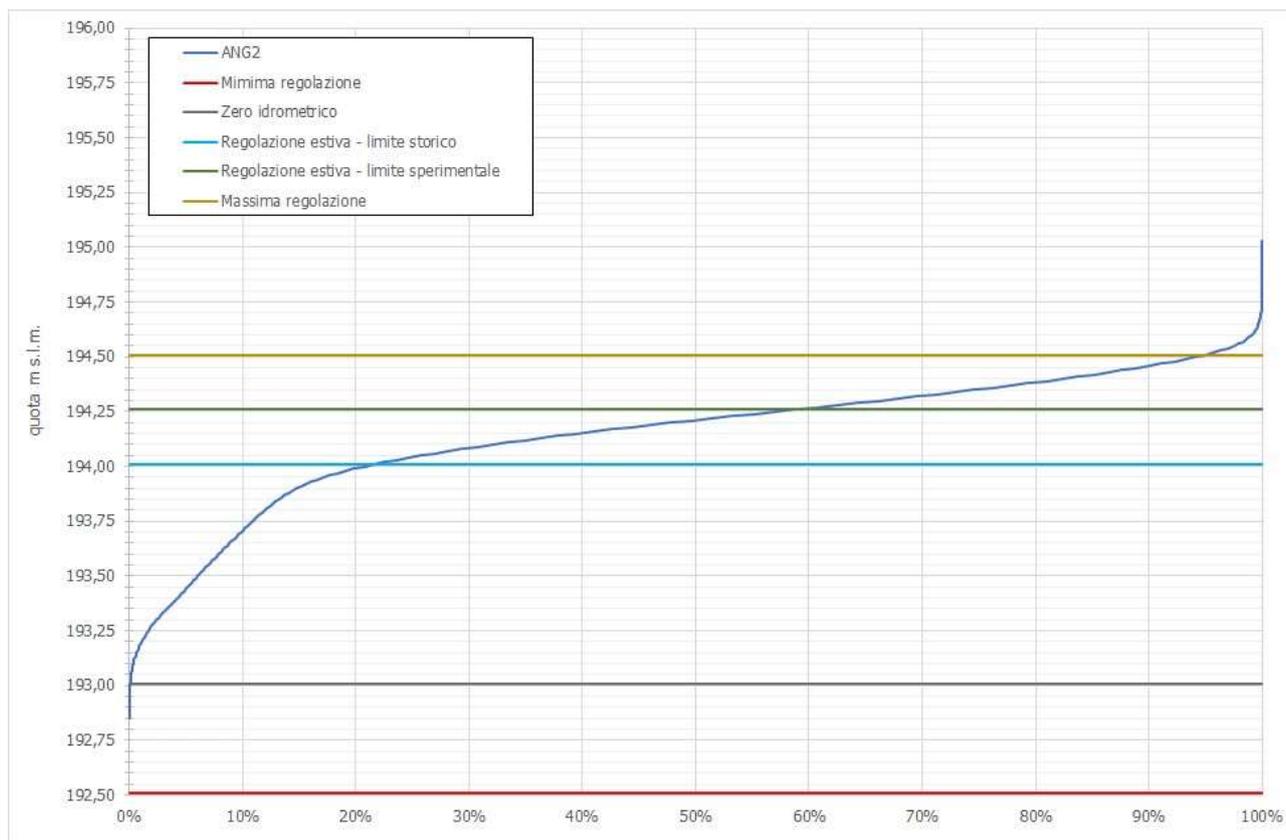
Figura 3-13. Percentuale di allagamento del canneto in relazione alla quota del livello del lago

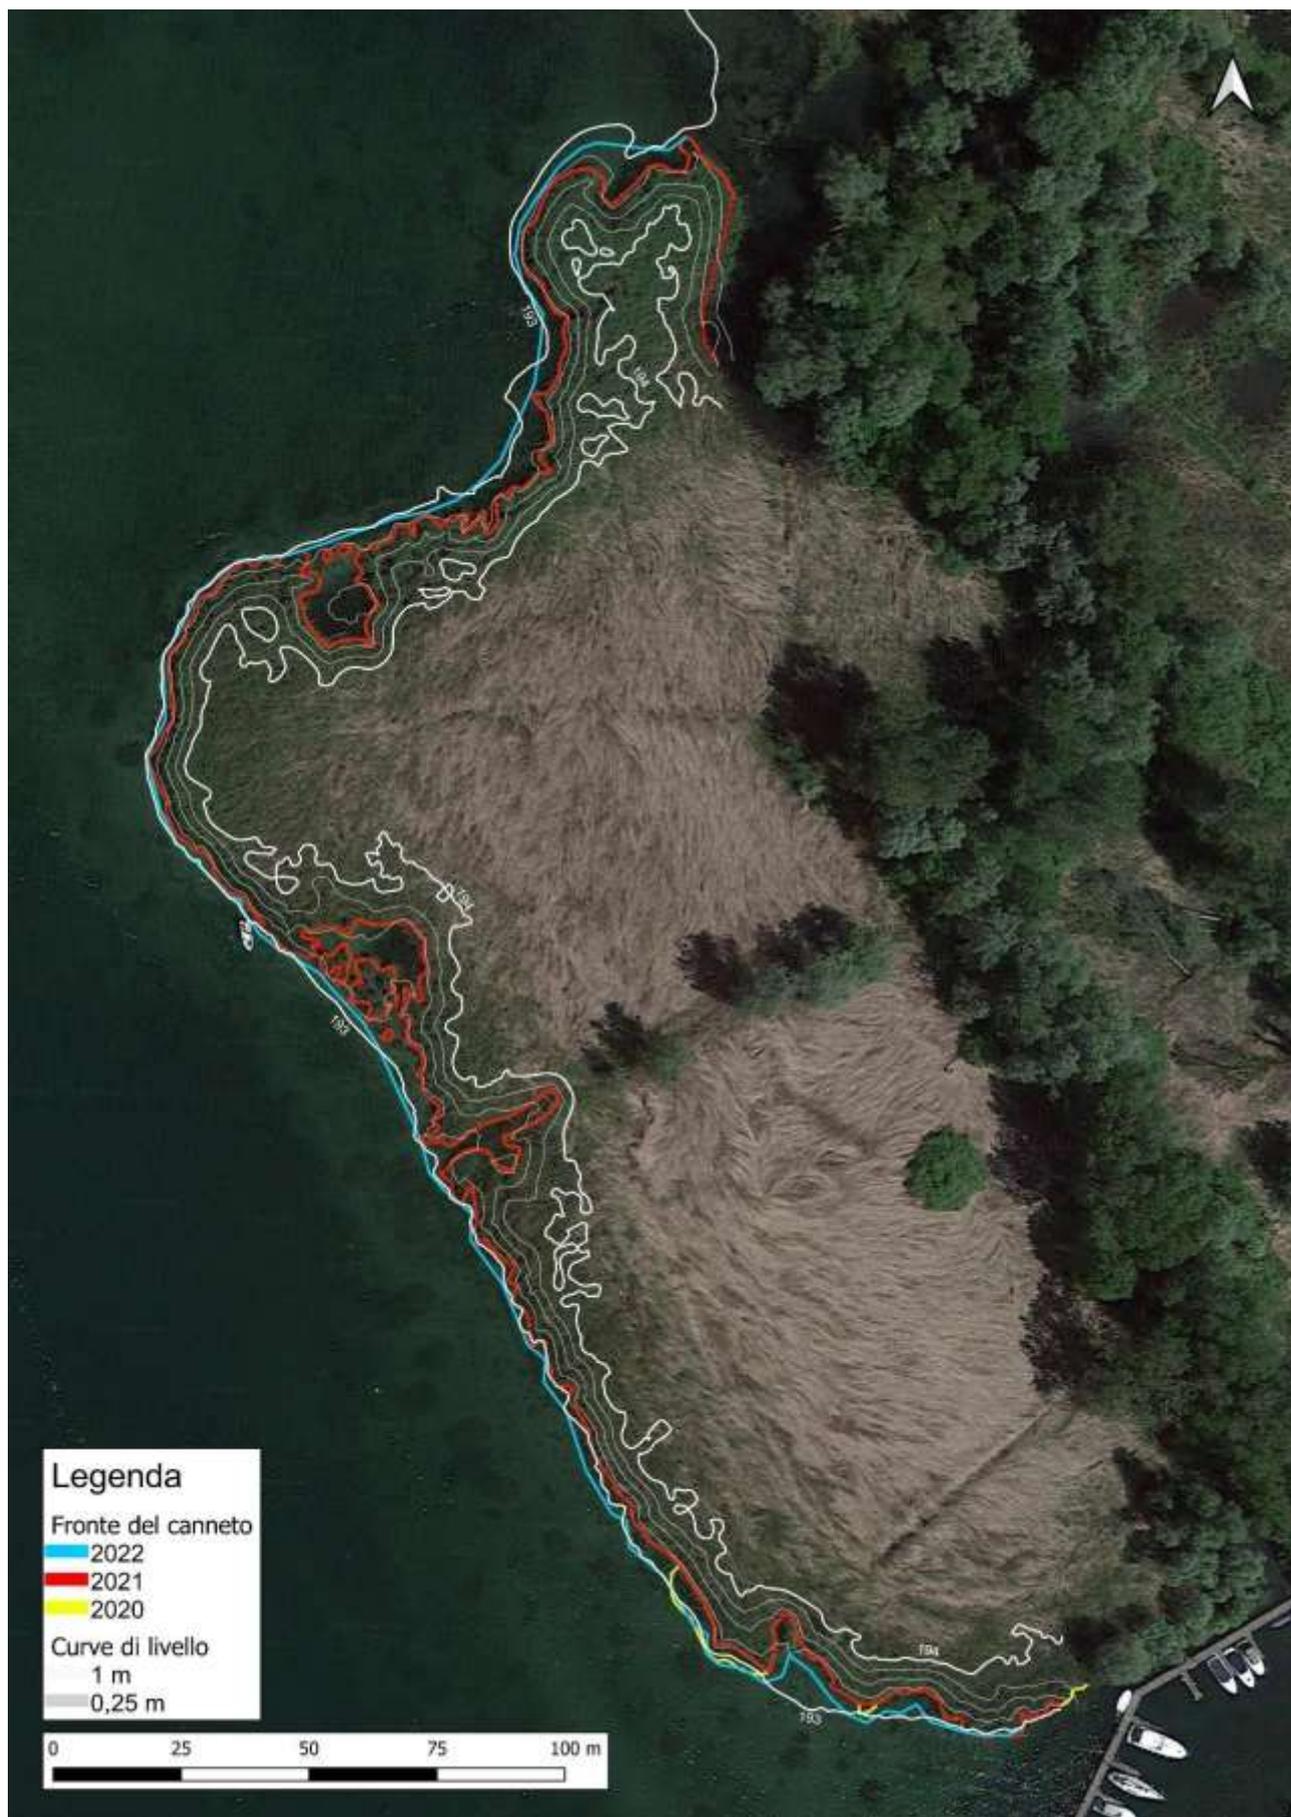
Nel 2020 e il 2021 la linea rilevata verso il lago corrisponde alla posizione dei culmi dell'anno originatisi dal rizoma sotterraneo. Nel 2022, anno con livelli lacustri permanentemente bassi che hanno favorito la germinazione massiva dei semi di *Phragmites*, la mappatura rispecchia invece la massima colonizzazione delle piantine da seme dell'anno, la cui effettiva permanenza dipenderà dalle condizioni idrologiche degli anni a seguire.

Figura 3-14. Andamento del fronte del canneto nei 3 anni di monitoraggio

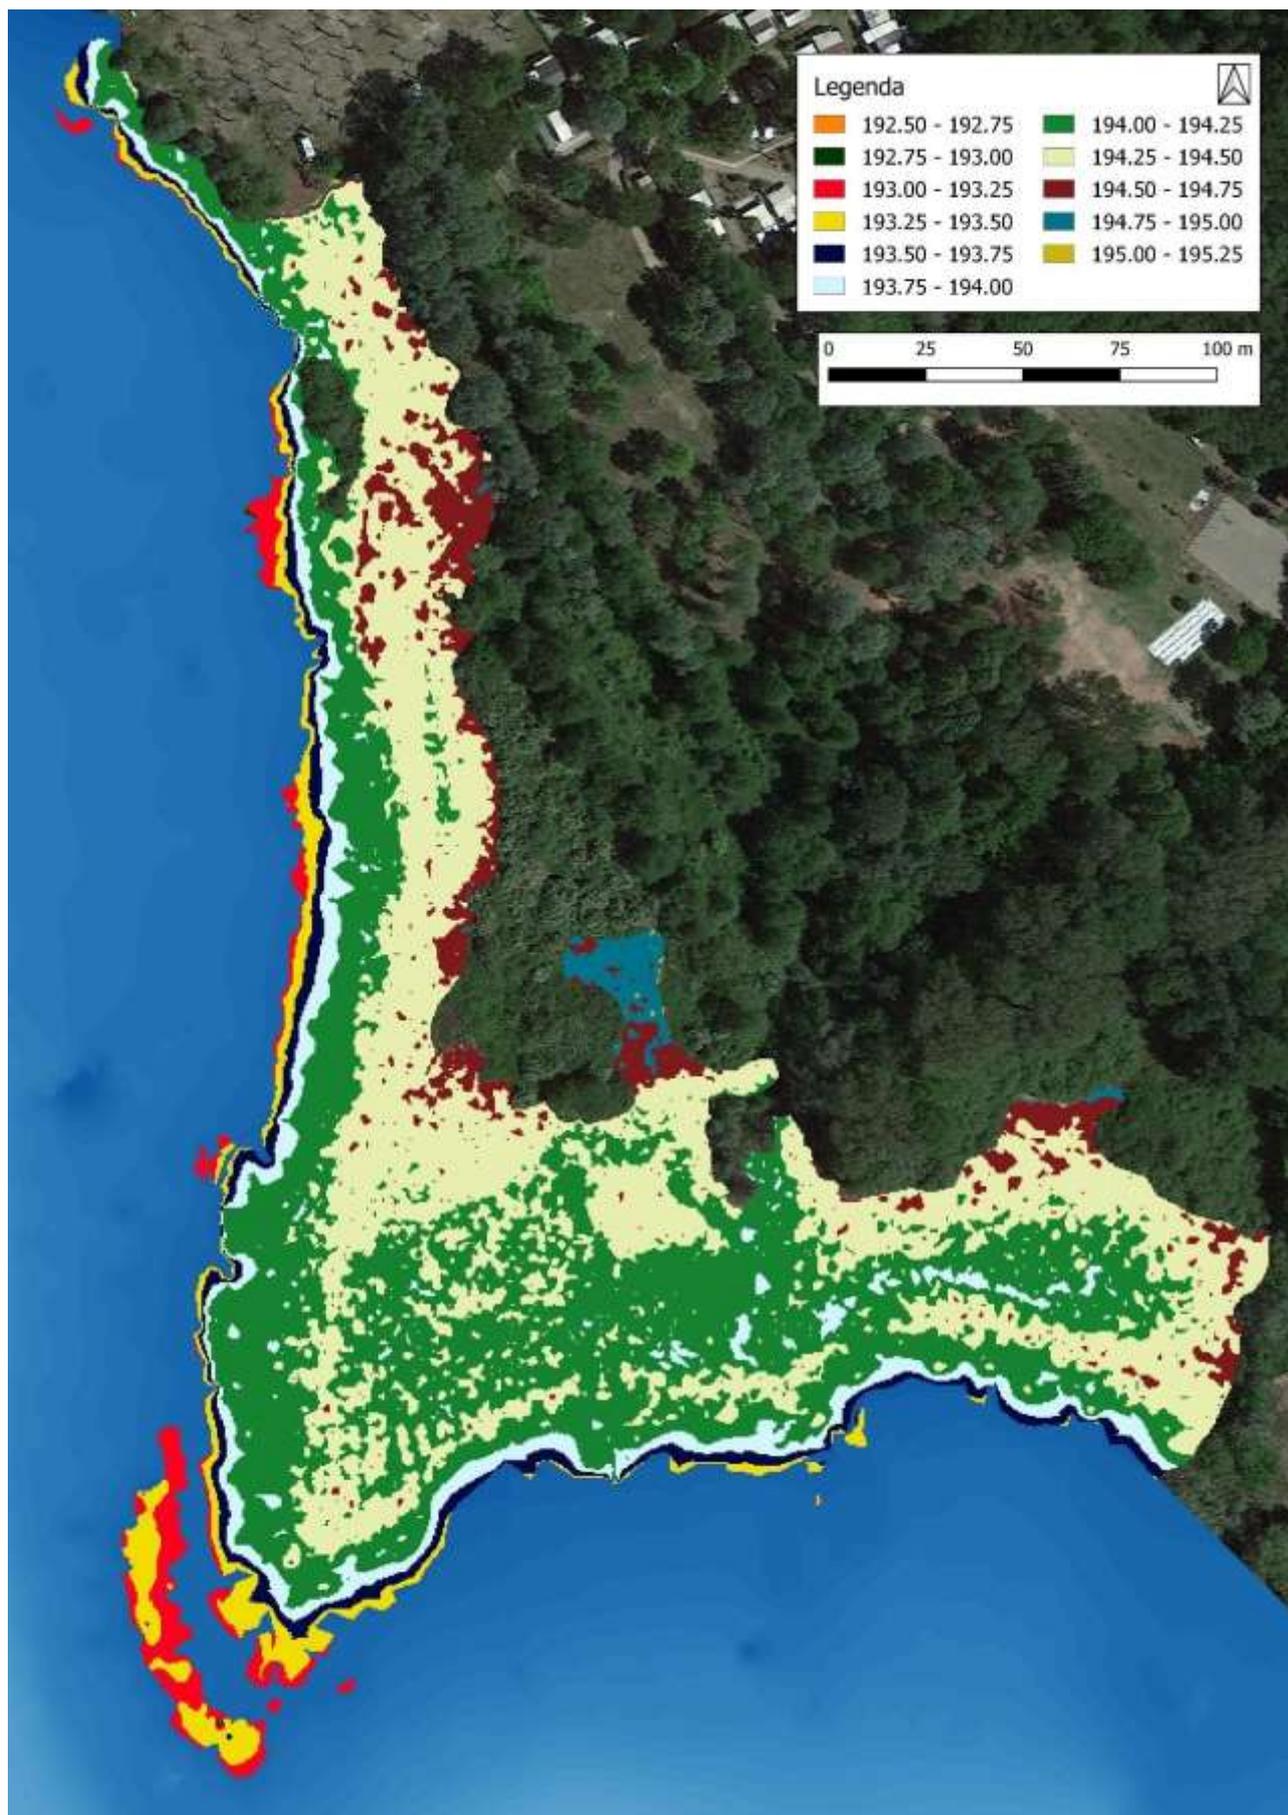
Figura 3-19. Il canneto ANGSUD con i relativi livelli di allagamento a 25 cm

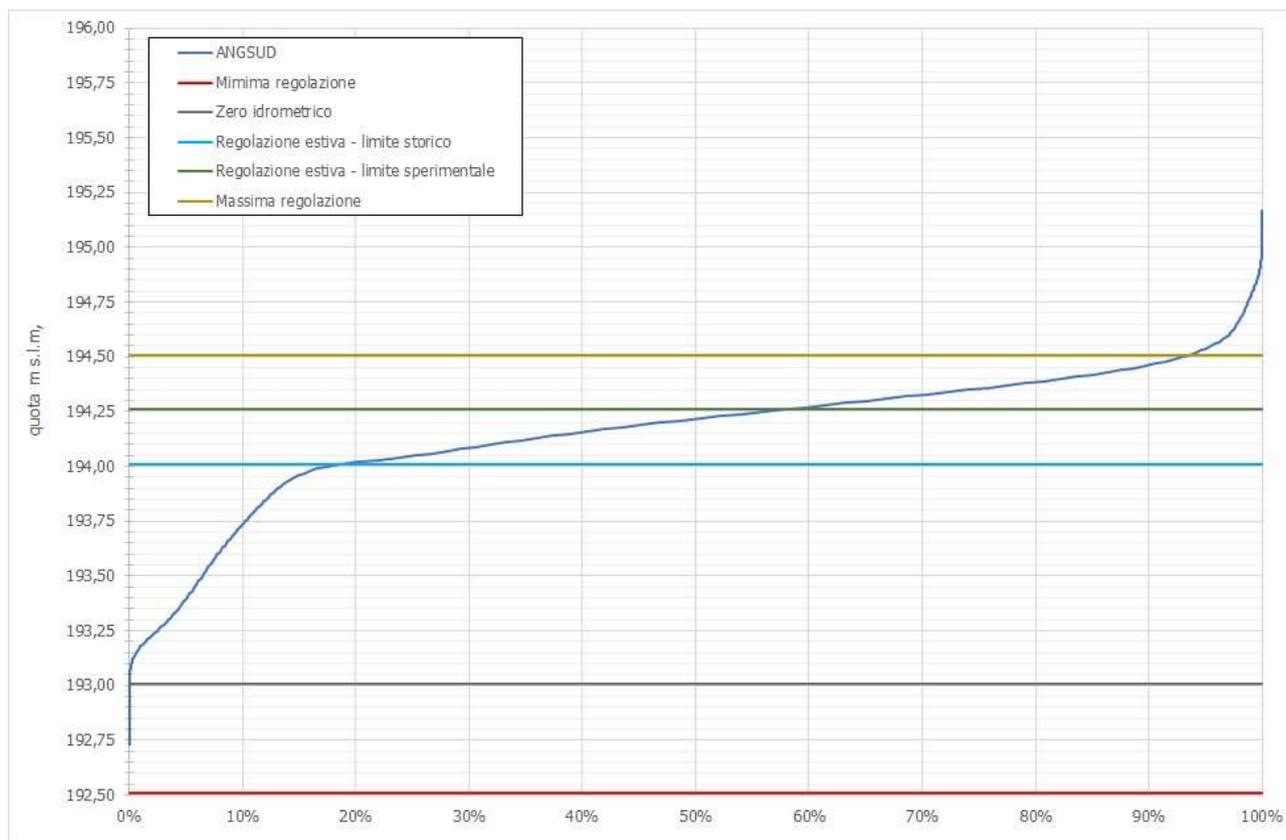
Figura 3-20. Percentuale di allagamento del canneto in relazione alla quota del livello del lago

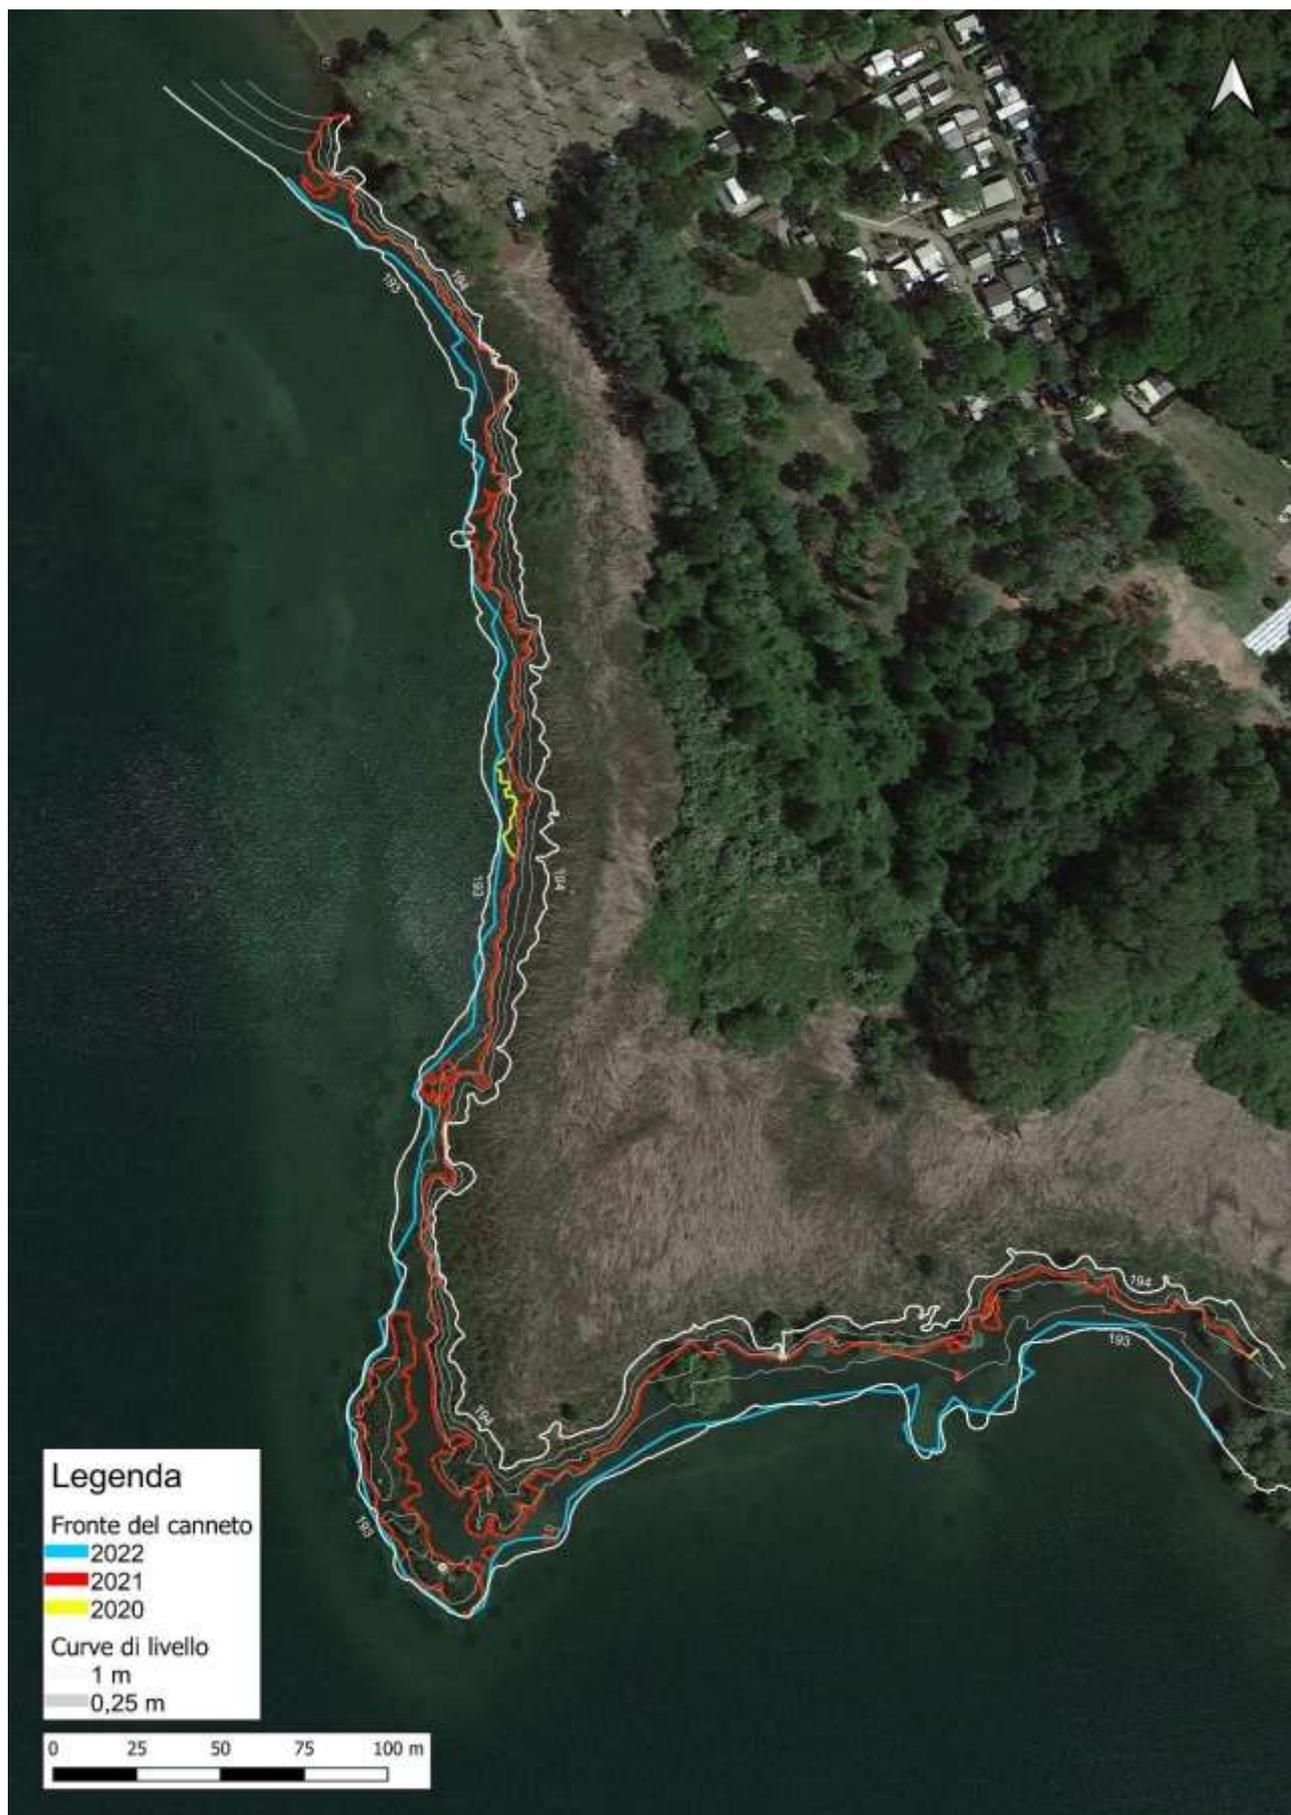
Figura 3-21. Andamento del fronte del canneto nei 3 anni di monitoraggio

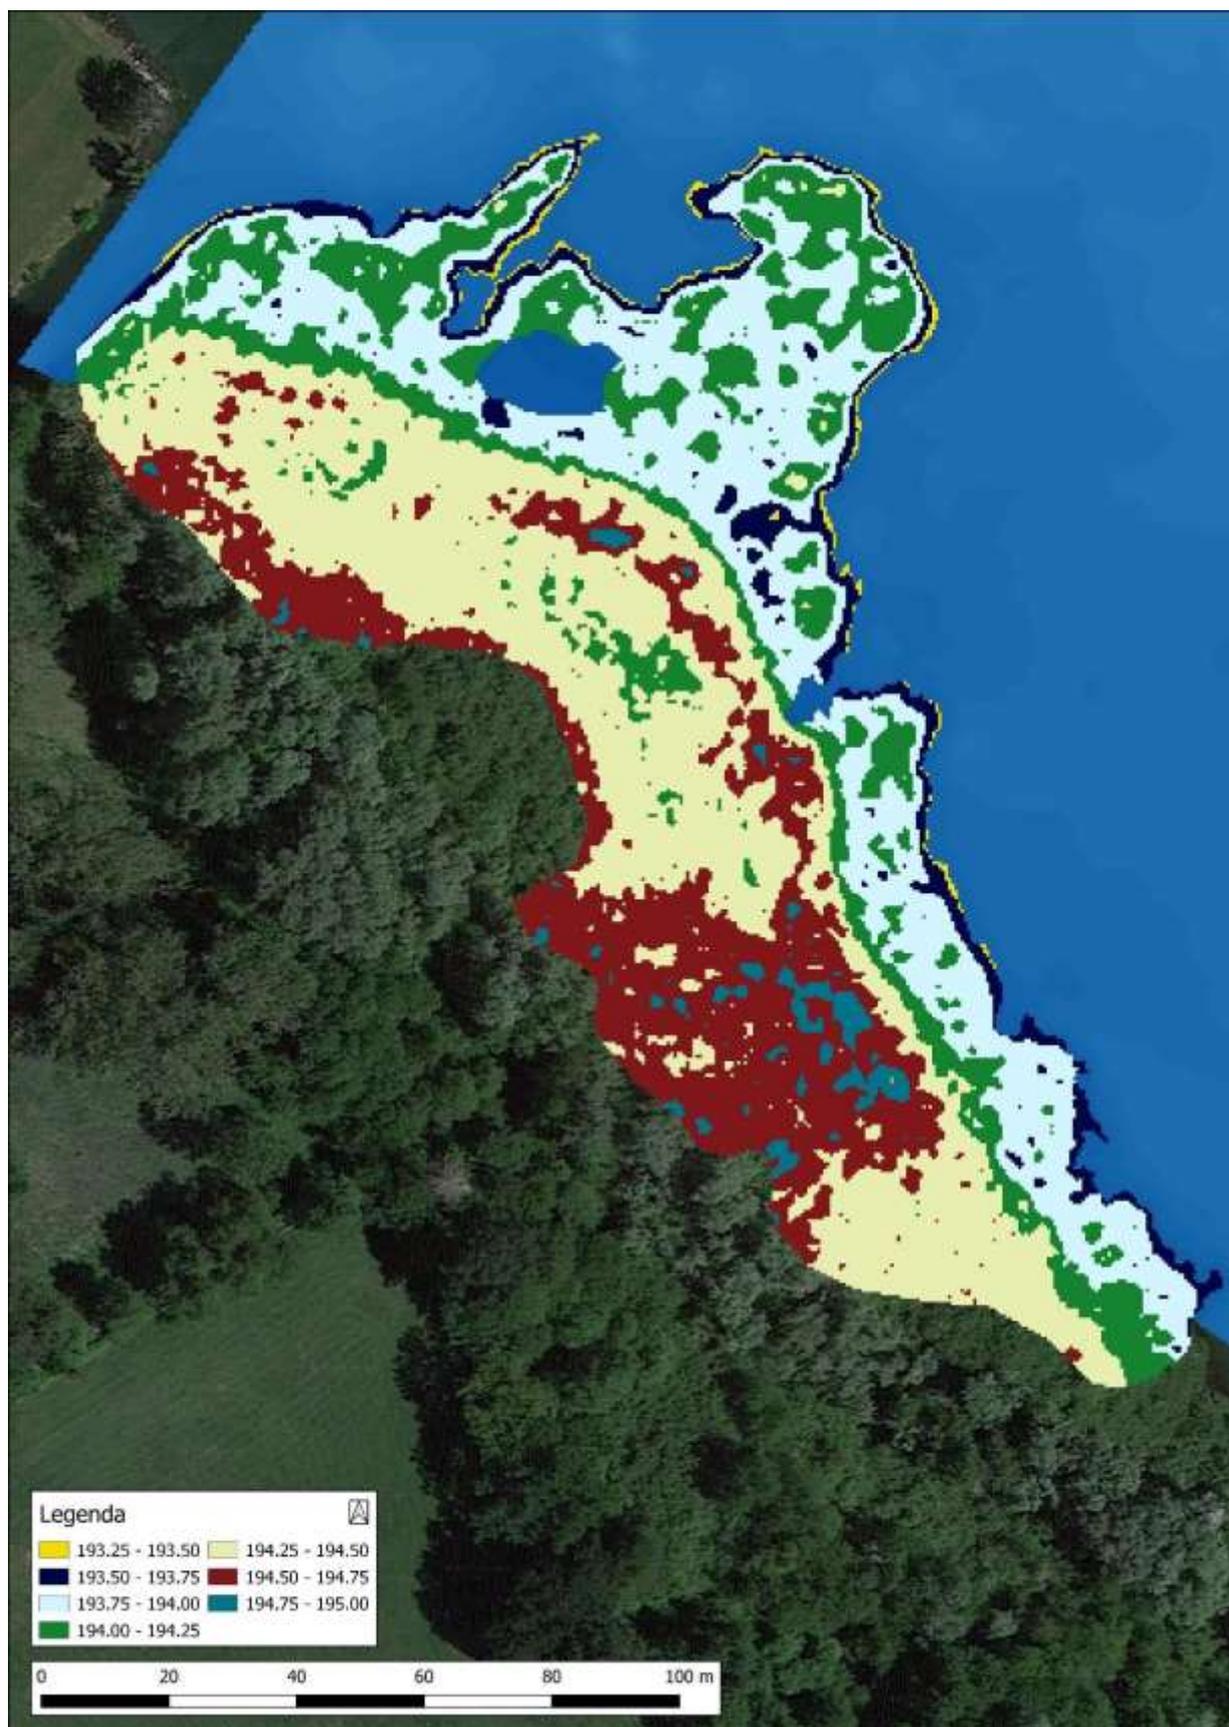
Figura 3-26. Il canneto DORM1 con i relativi livelli di allagamento a 25 cm

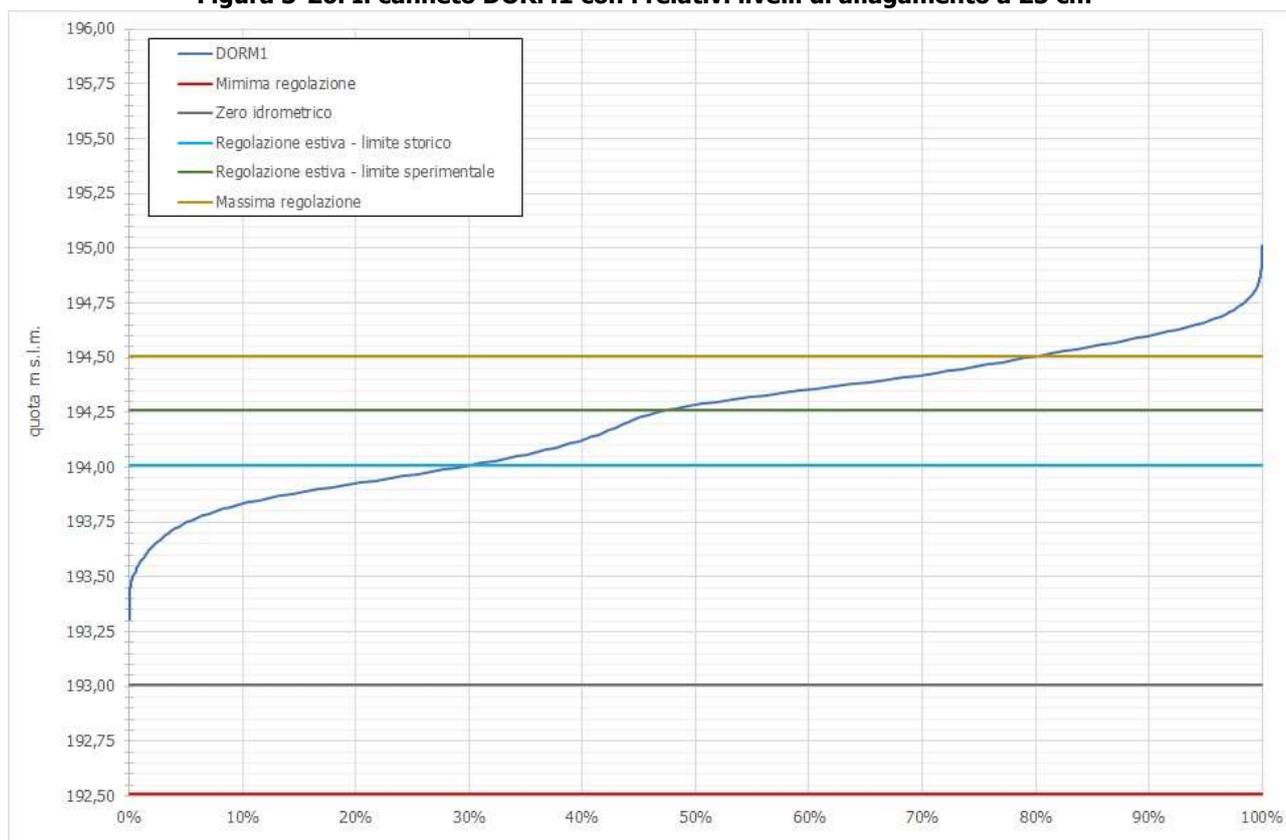
Figura 3-27. Percentuale di allagamento del canneto in relazione alla quota del livello del lago
