PARCHIVERBANOTICINO - IL LAGO MAGGIORE, IL FIUME TICINO SUBLACUALE E LE AREE NATURALI PROTETTE. VERIFICA E SPERIMENTAZIONE DI SCENARI DI GESTIONE SOSTENIBILI E CONDIVISI.

Attività WP4_02 - Rilievo delle aree perilacuali e dell'estensione della vegetazione igrofila dell'intero lago e loro valenza come indicatori della gestione dei livelli - RILIEVO E ANALISI DELLO STATO ED ESTENSIONE DELLA VEGETAZIONE IGROFILA

**REPORT CONCLUSIVO
ANALISI DELLE AREE DI ALLAGAMENTO DEL CANNETO
FEBBRAIO 2023**

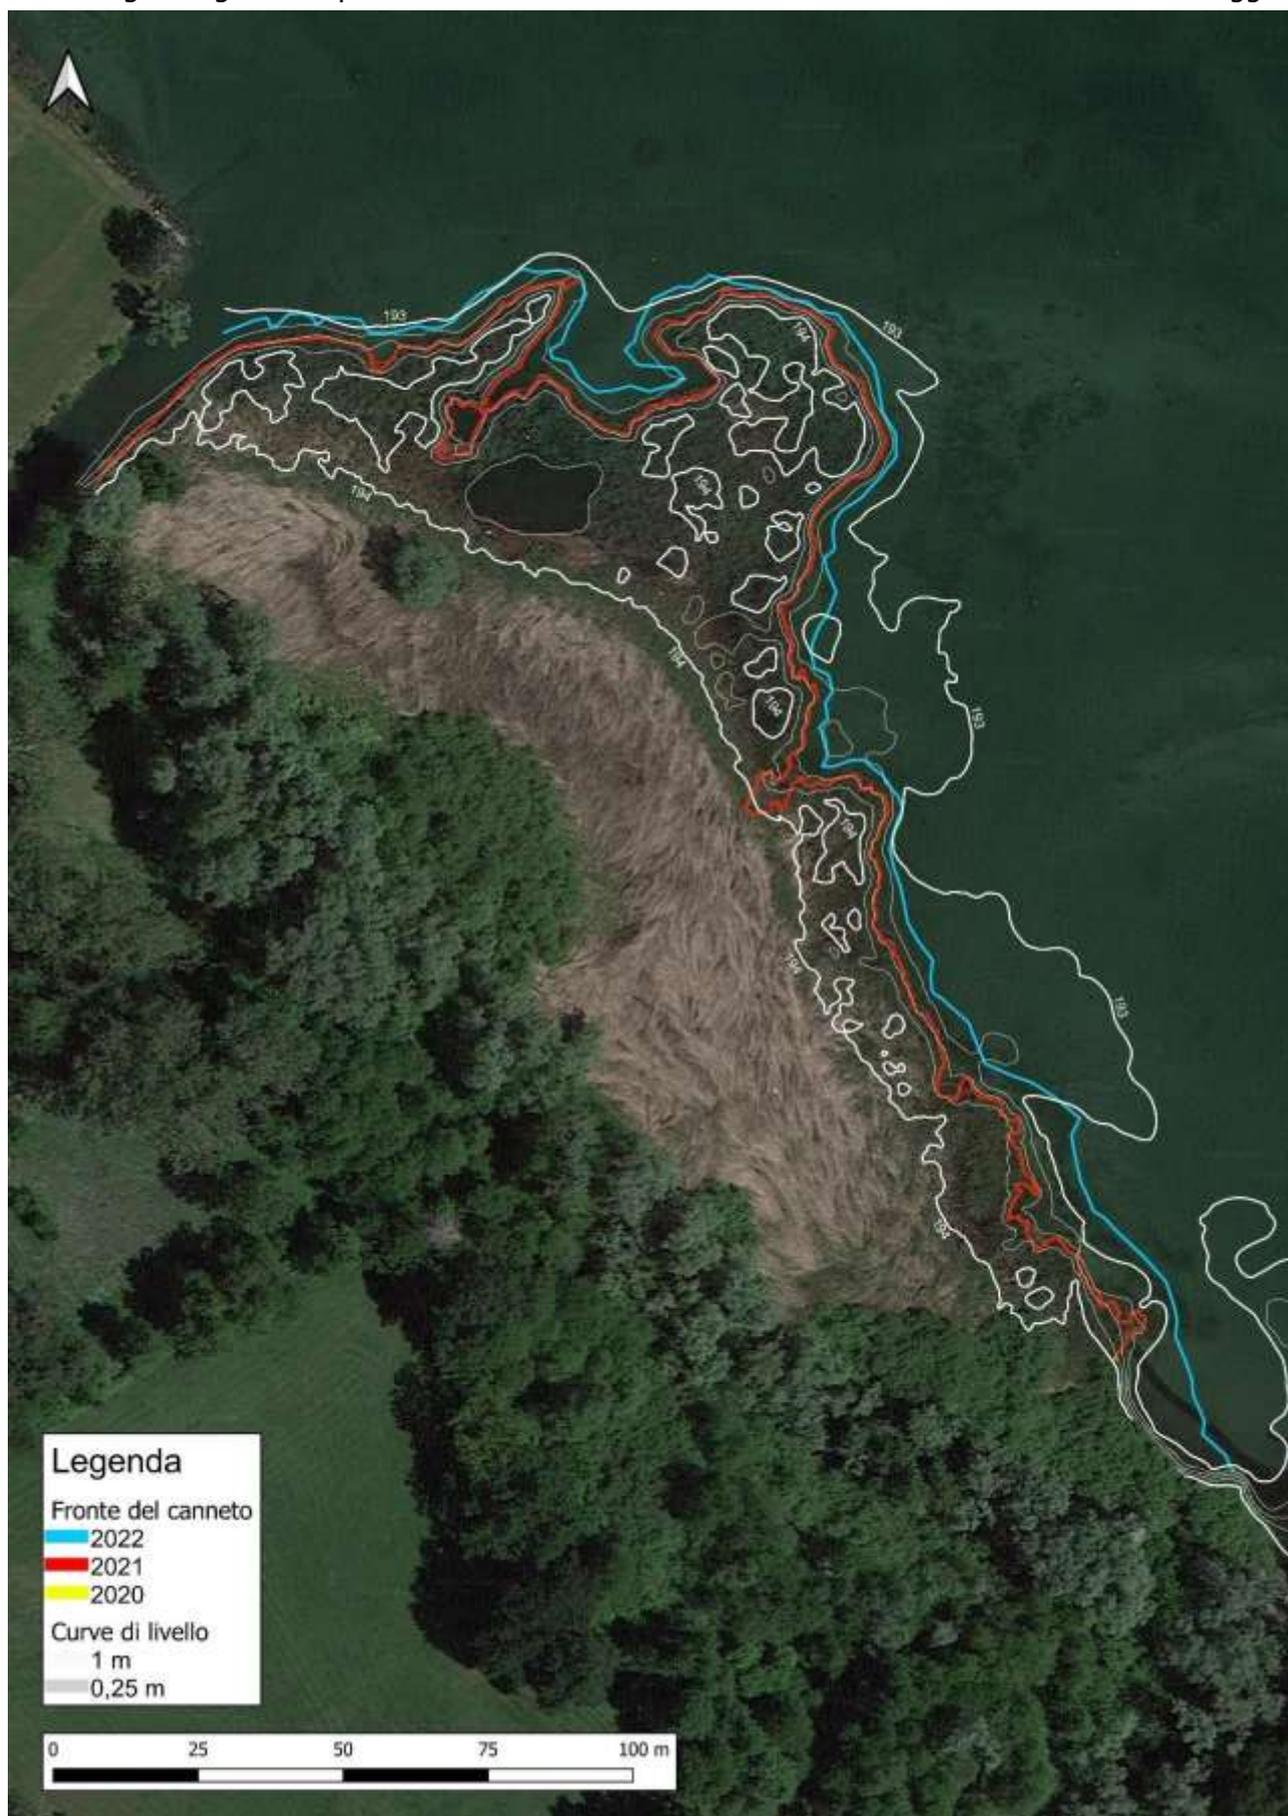
Figura 3-28. Andamento del fronte del canneto nei 3 anni di monitoraggio

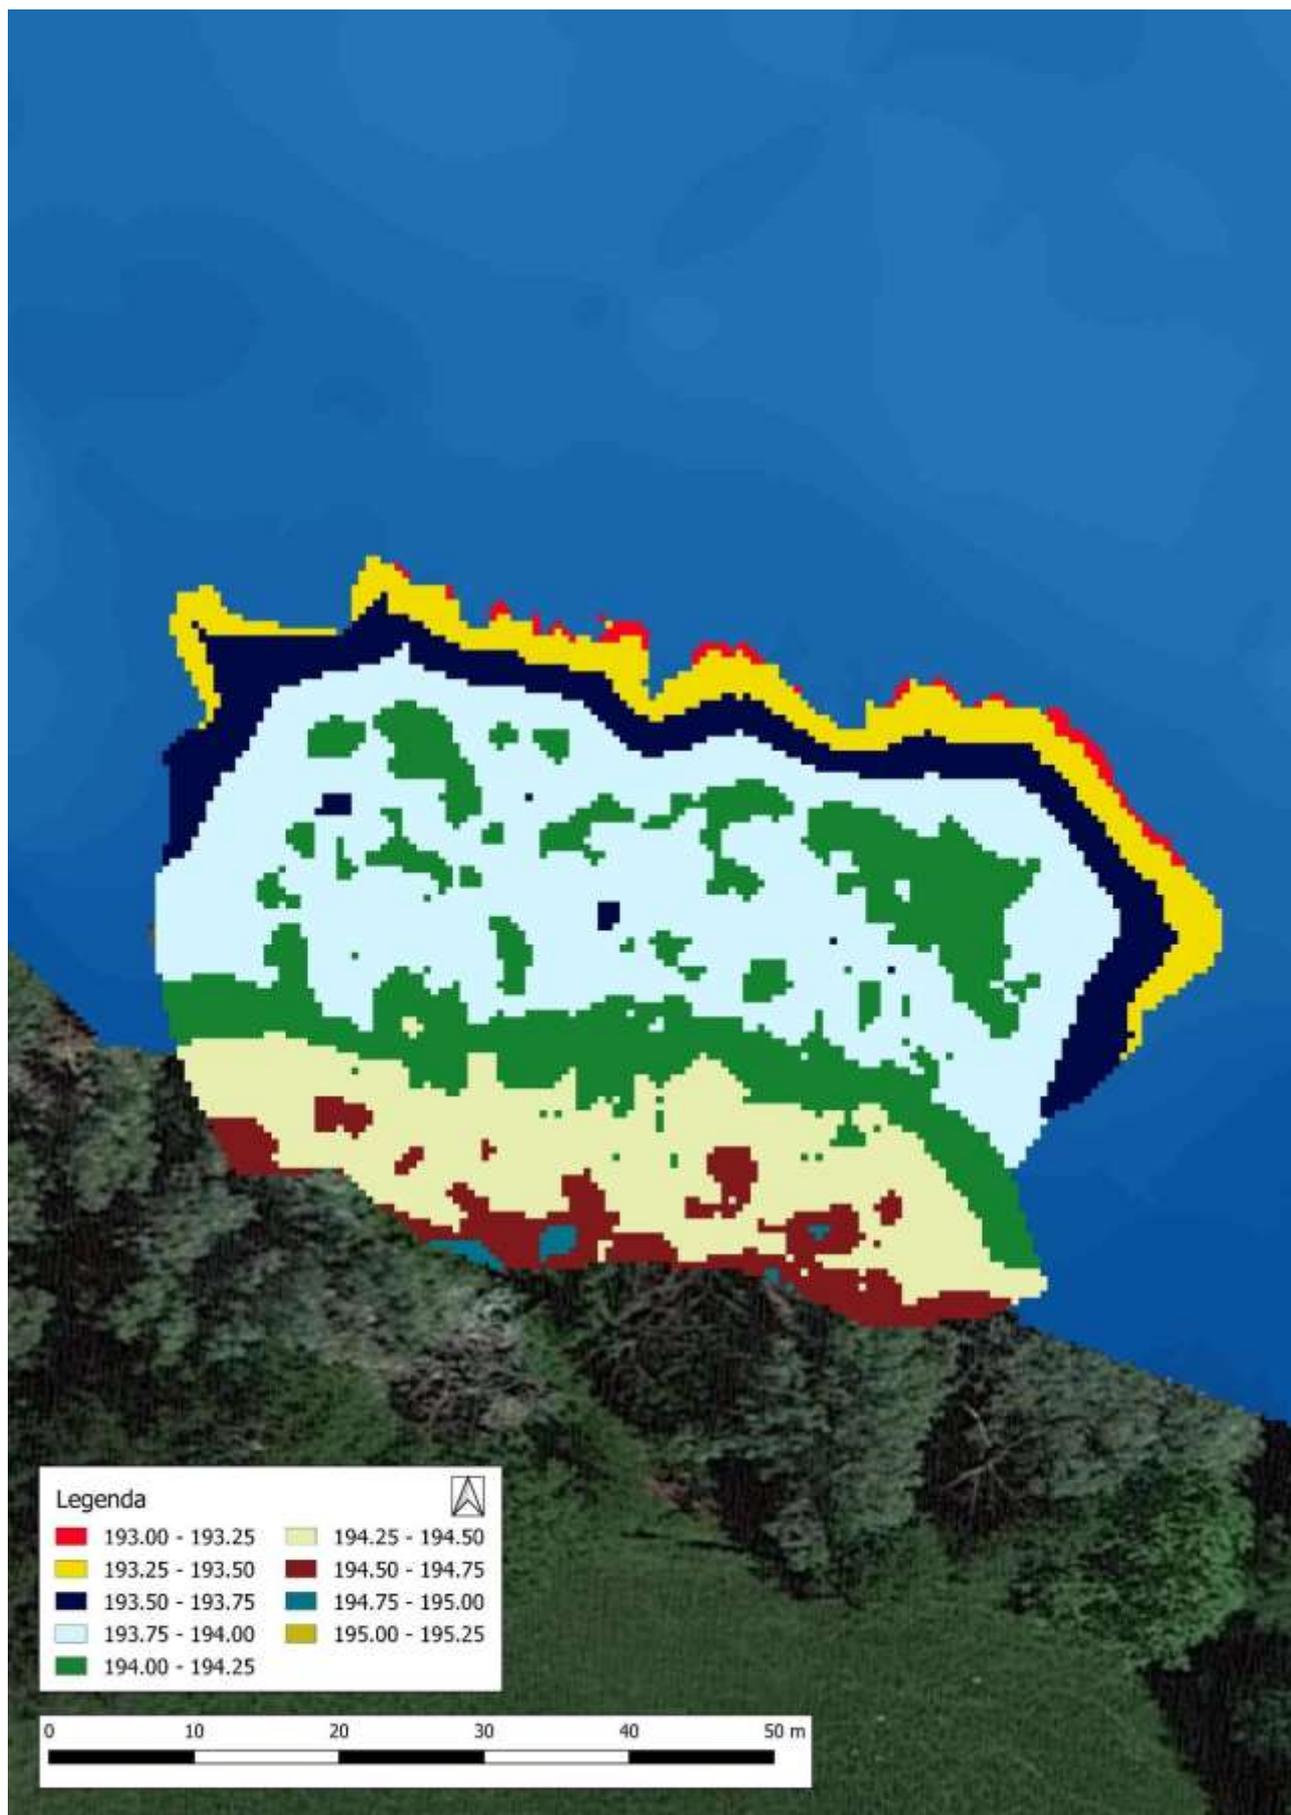
Figura 3-33. Il canneto DORM2 con i relativi livelli di allagamento a 25 cm

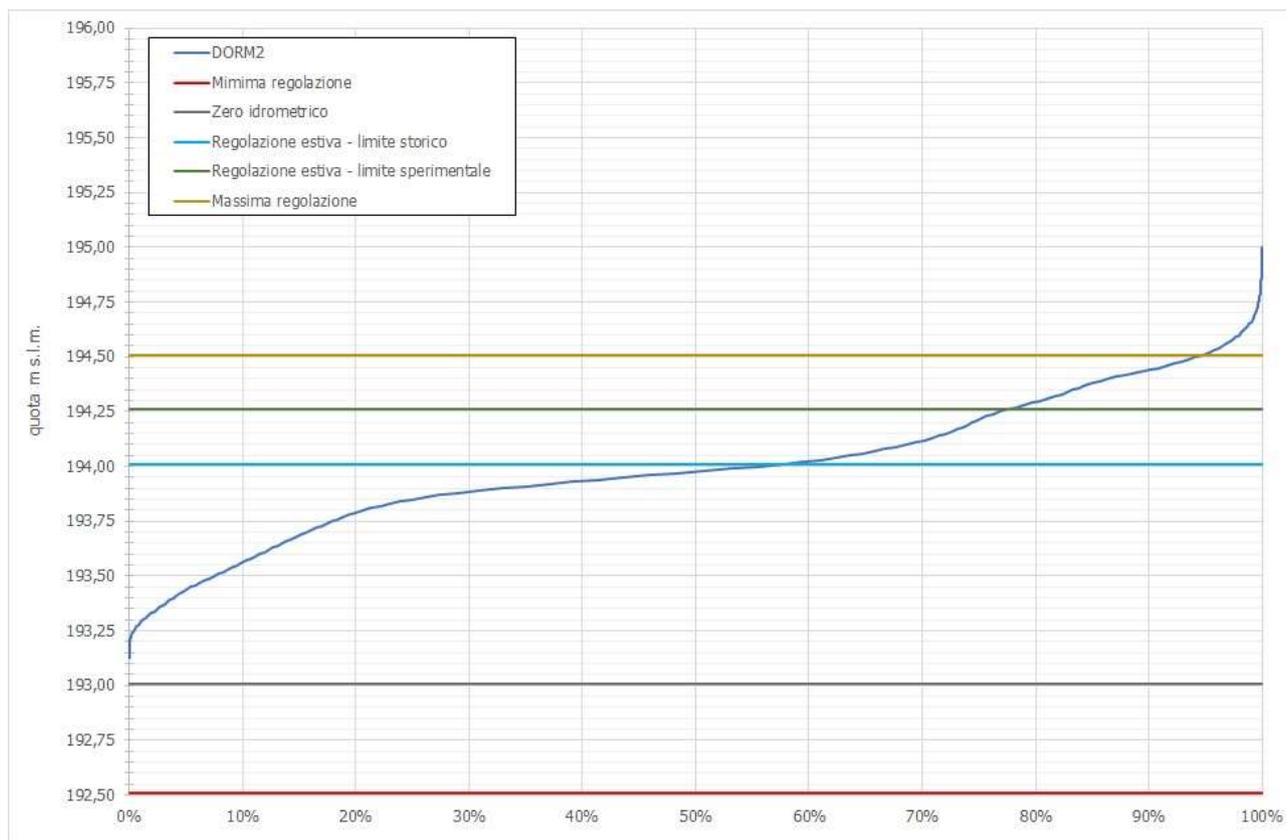
Figura 3-34. Percentuale di allagamento del canneto in relazione alla quota del livello del lago

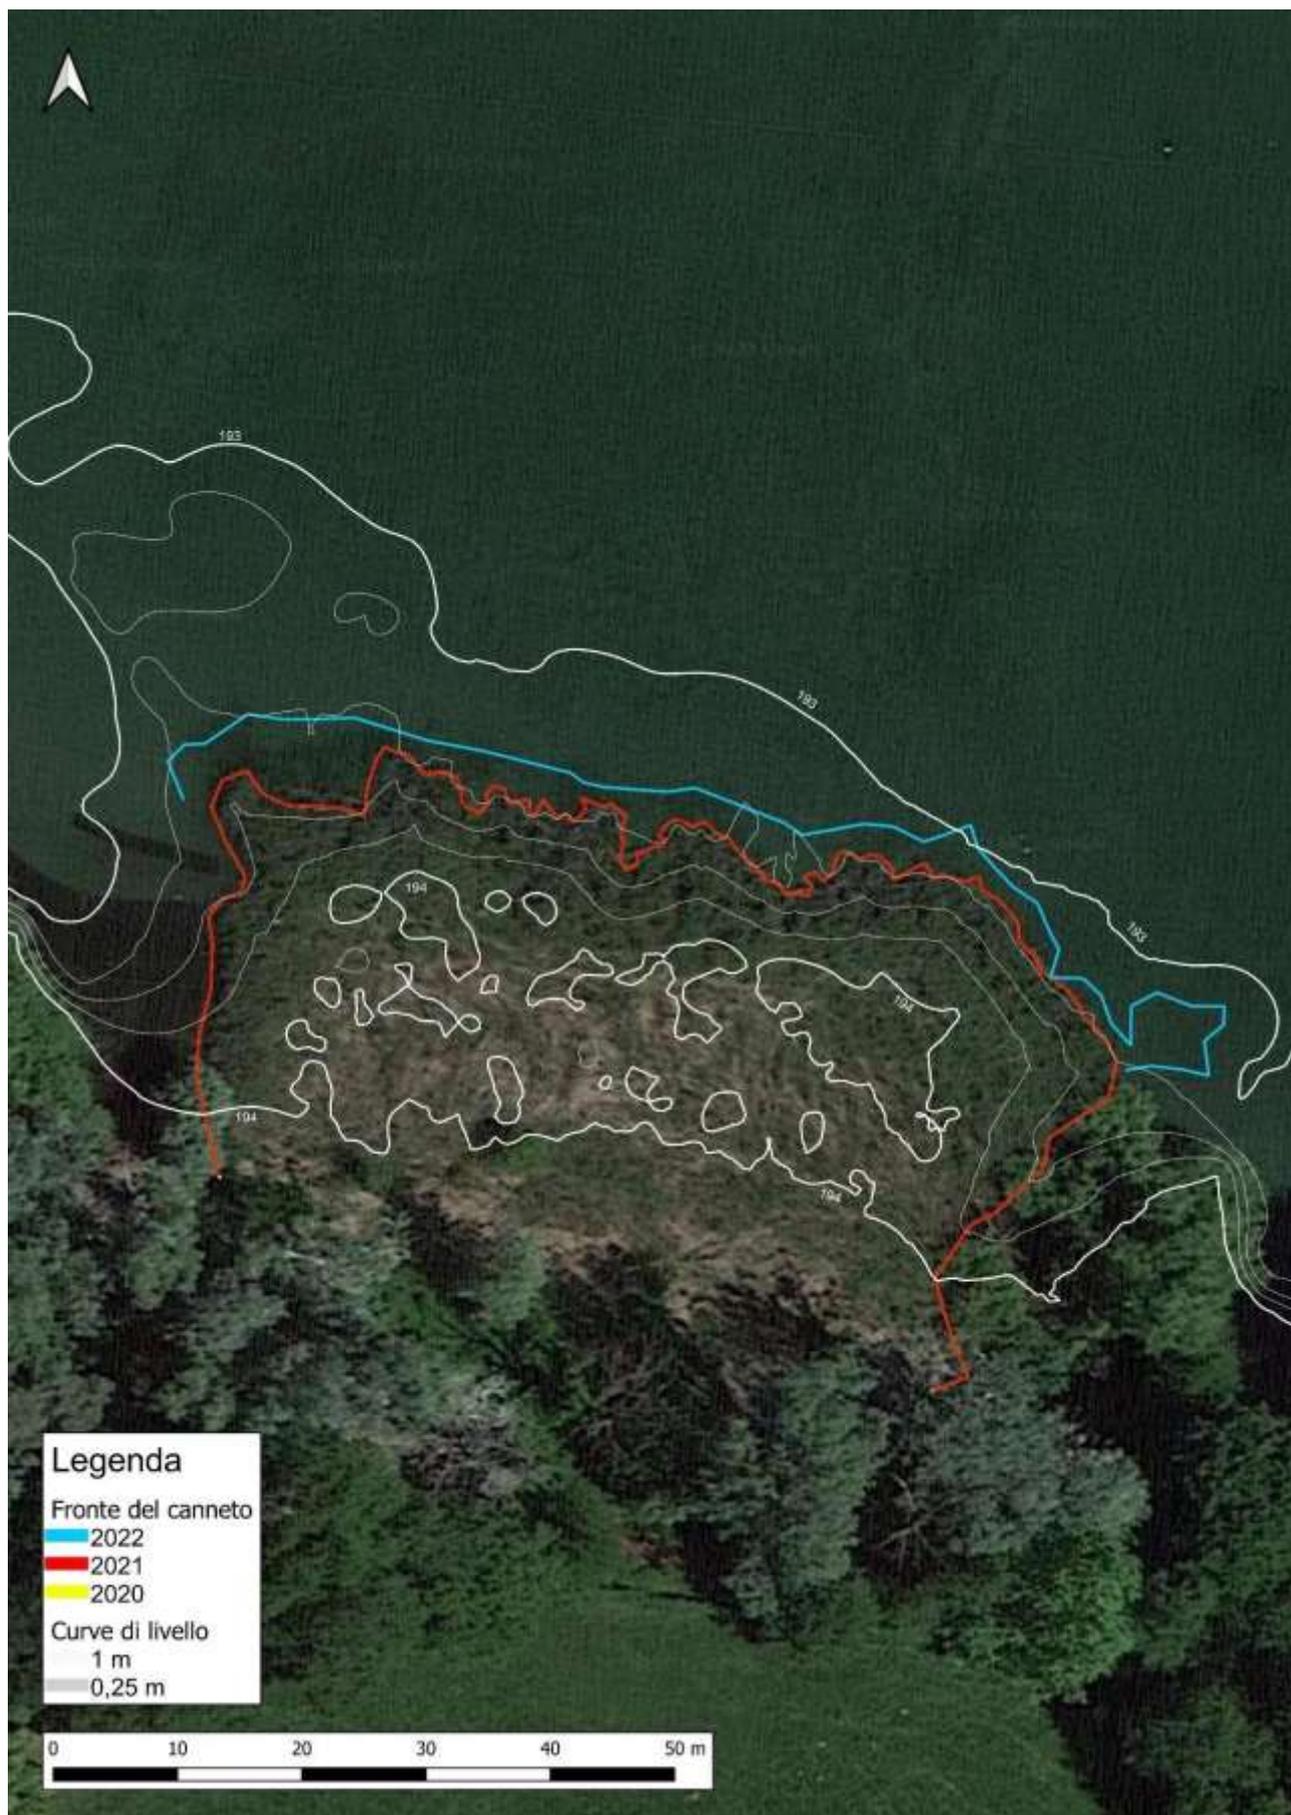
Figura 3-35. Andamento del fronte del canneto nei 3 anni di monitoraggio

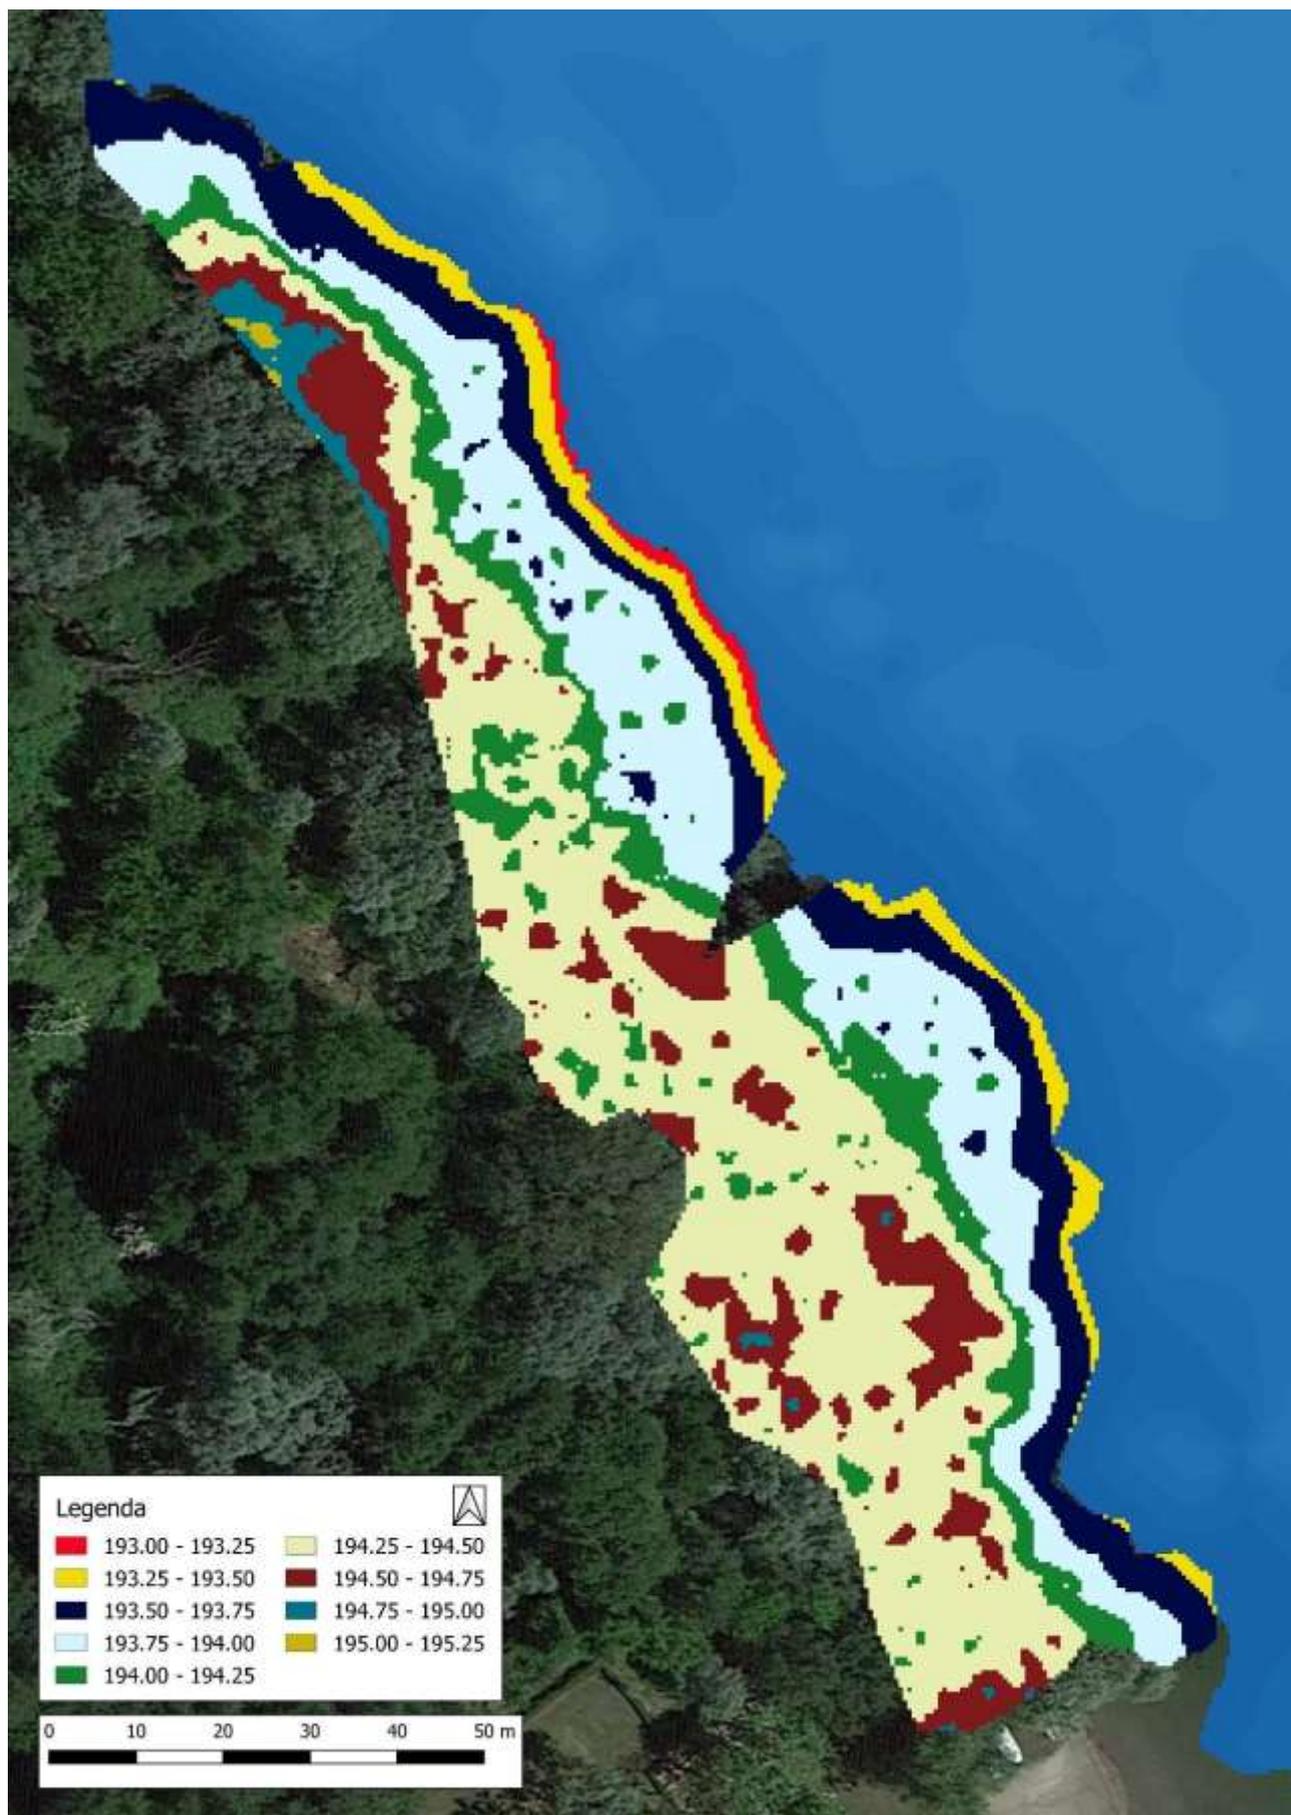
Figura 3-40. Il canneto DORM3 con i relativi livelli di allagamento a 25 cm

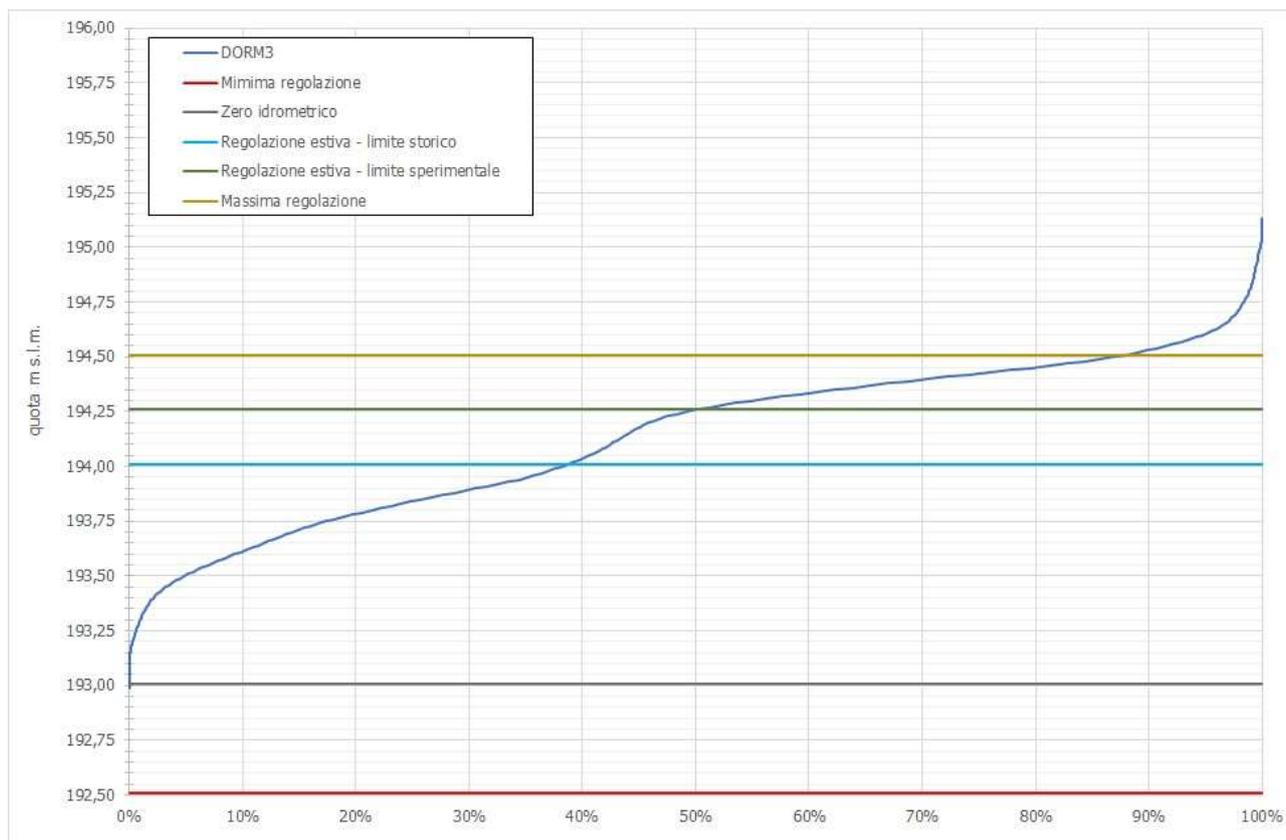
Figura 3-41. Percentuale di allagamento del canneto in relazione alla quota del livello del lago

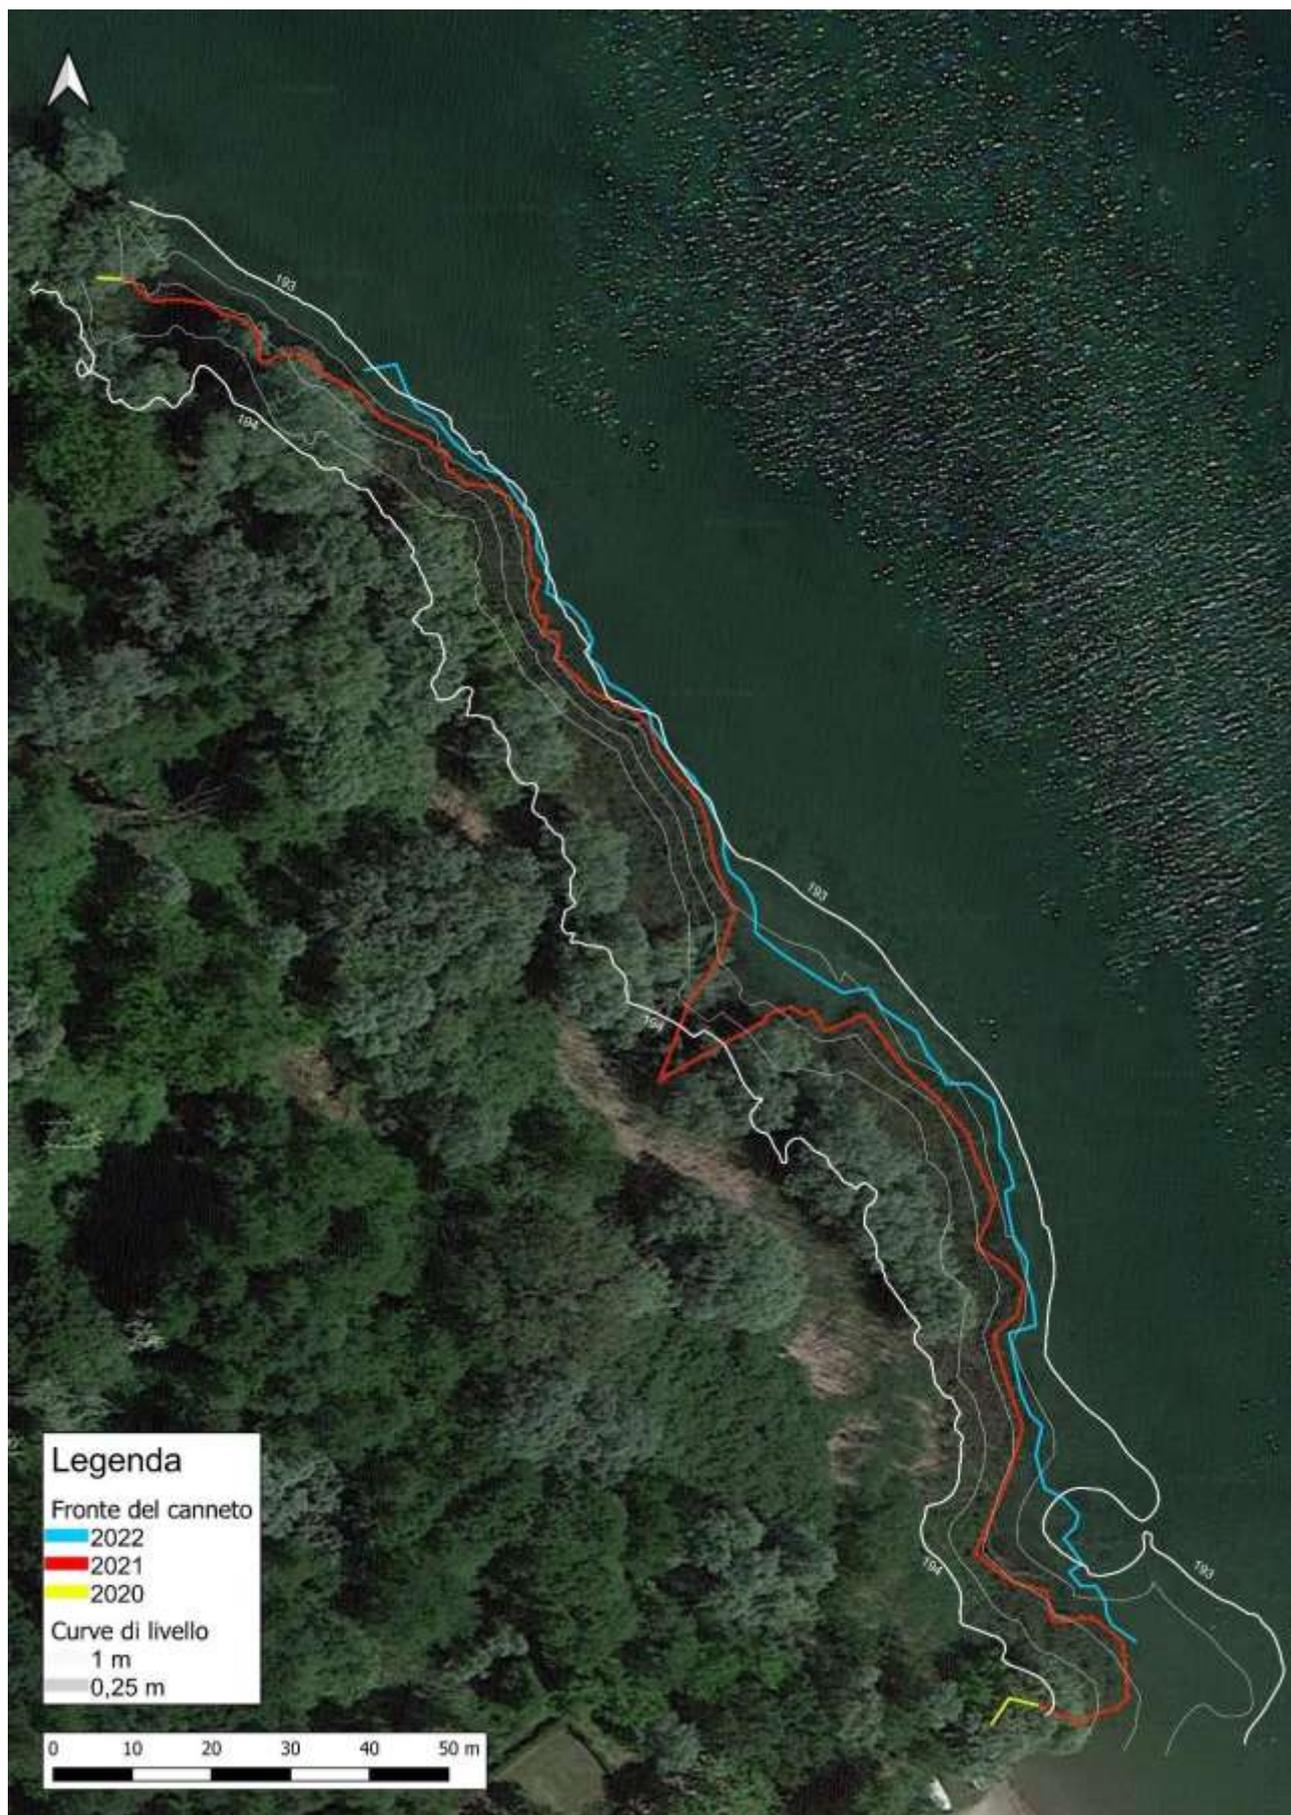
Figura 3-42. Andamento del fronte del canneto nei 3 anni di monitoraggio

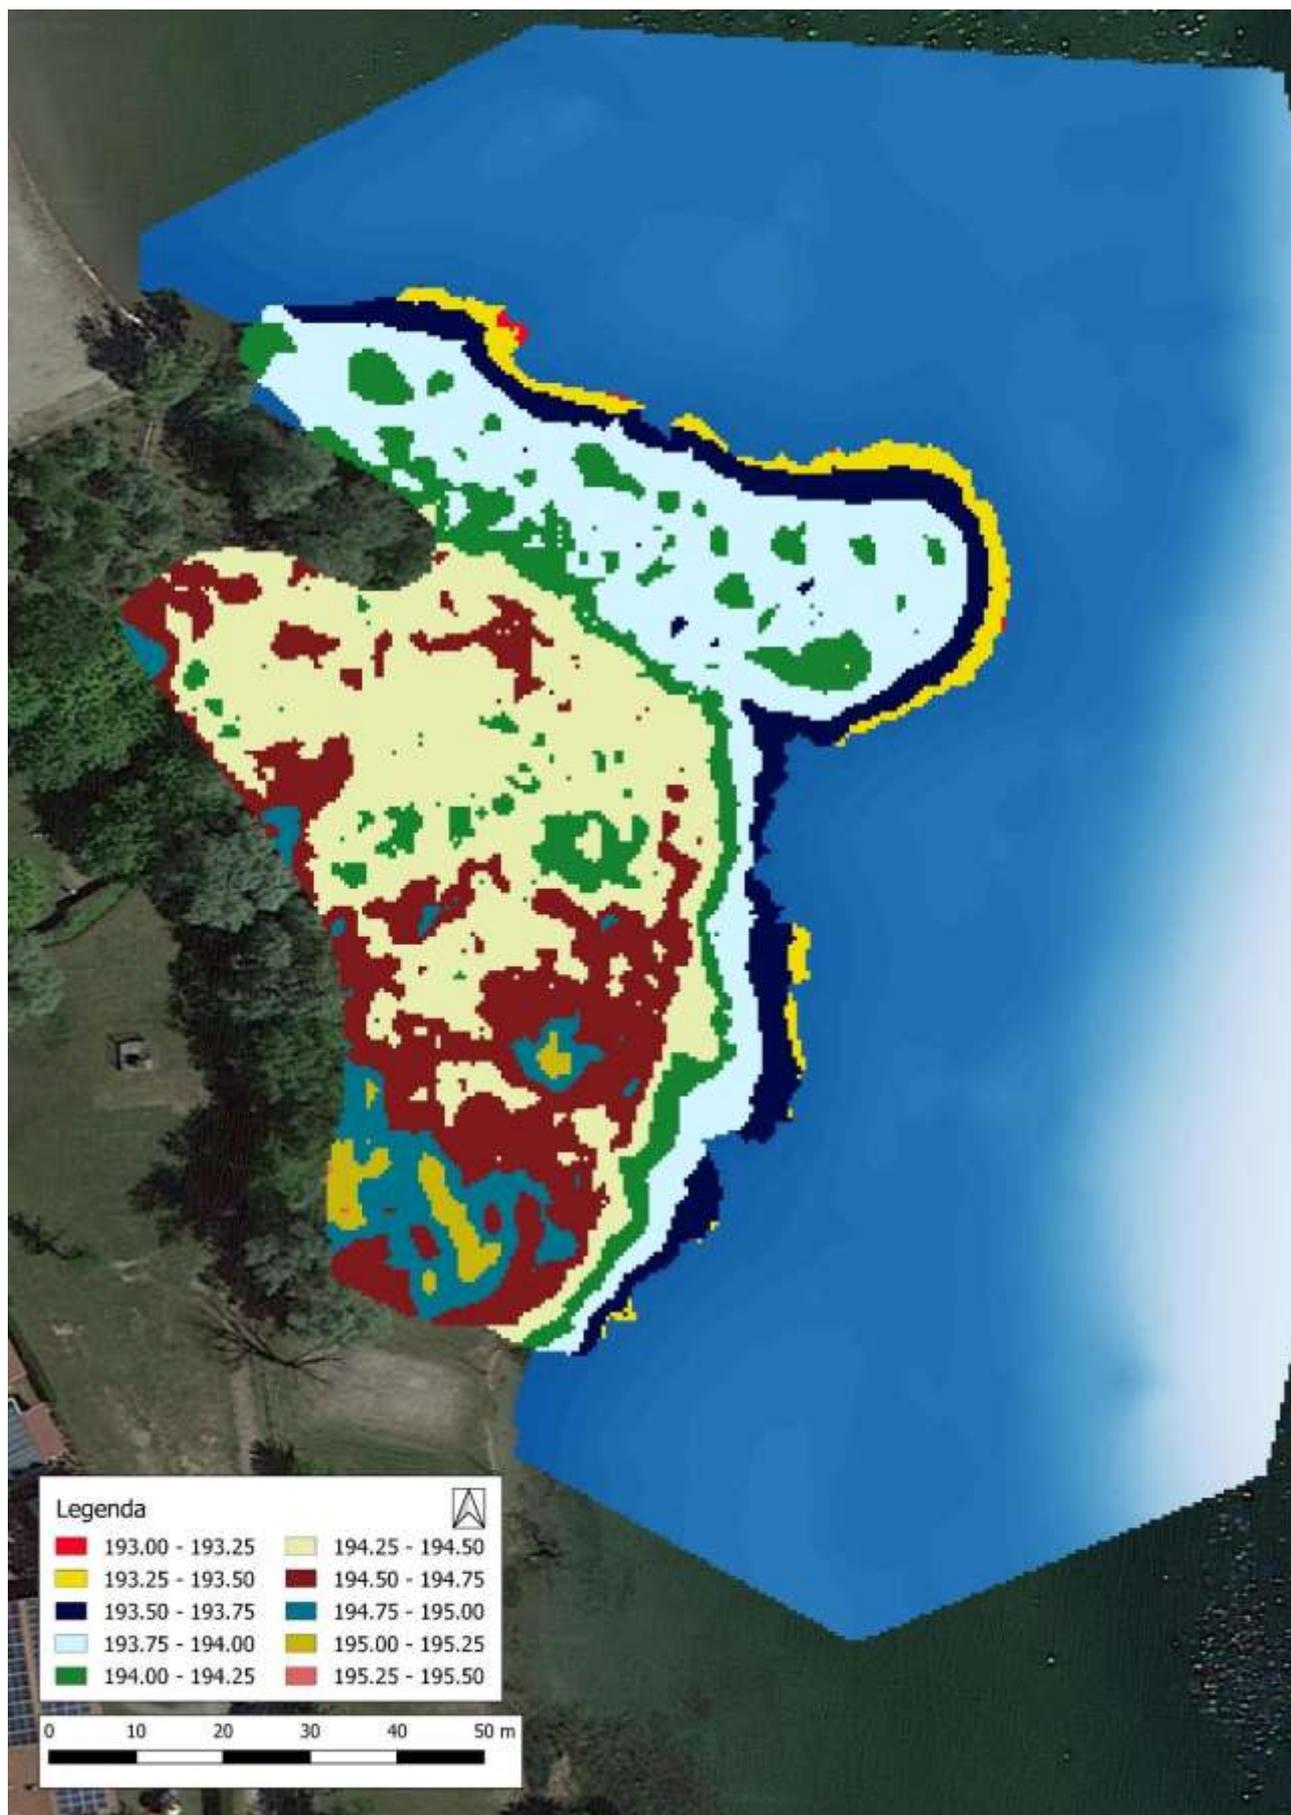
Figura 3-47. Il canneto DORM4 con i relativi livelli di allagamento a 25 cm

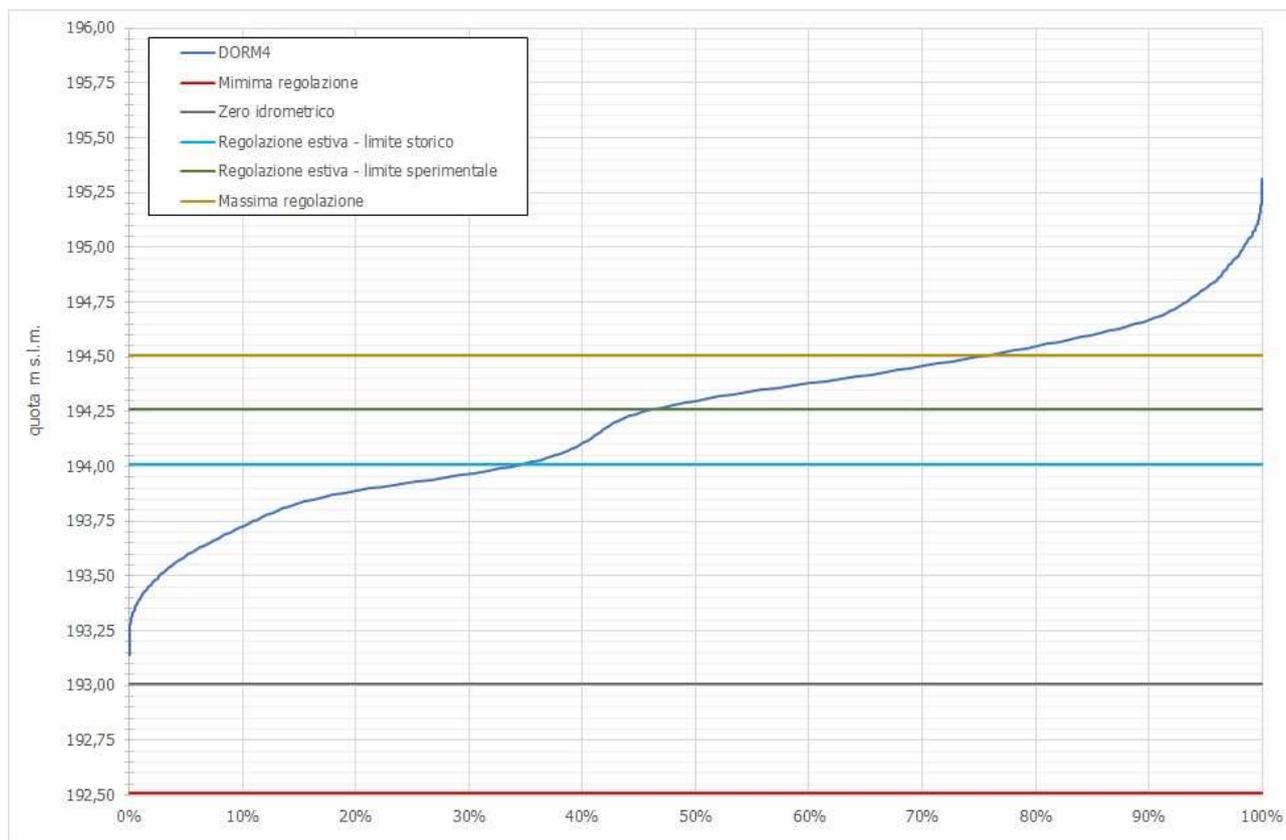
Figura 3-48. Percentuale di allagamento del canneto in relazione alla quota del livello del lago

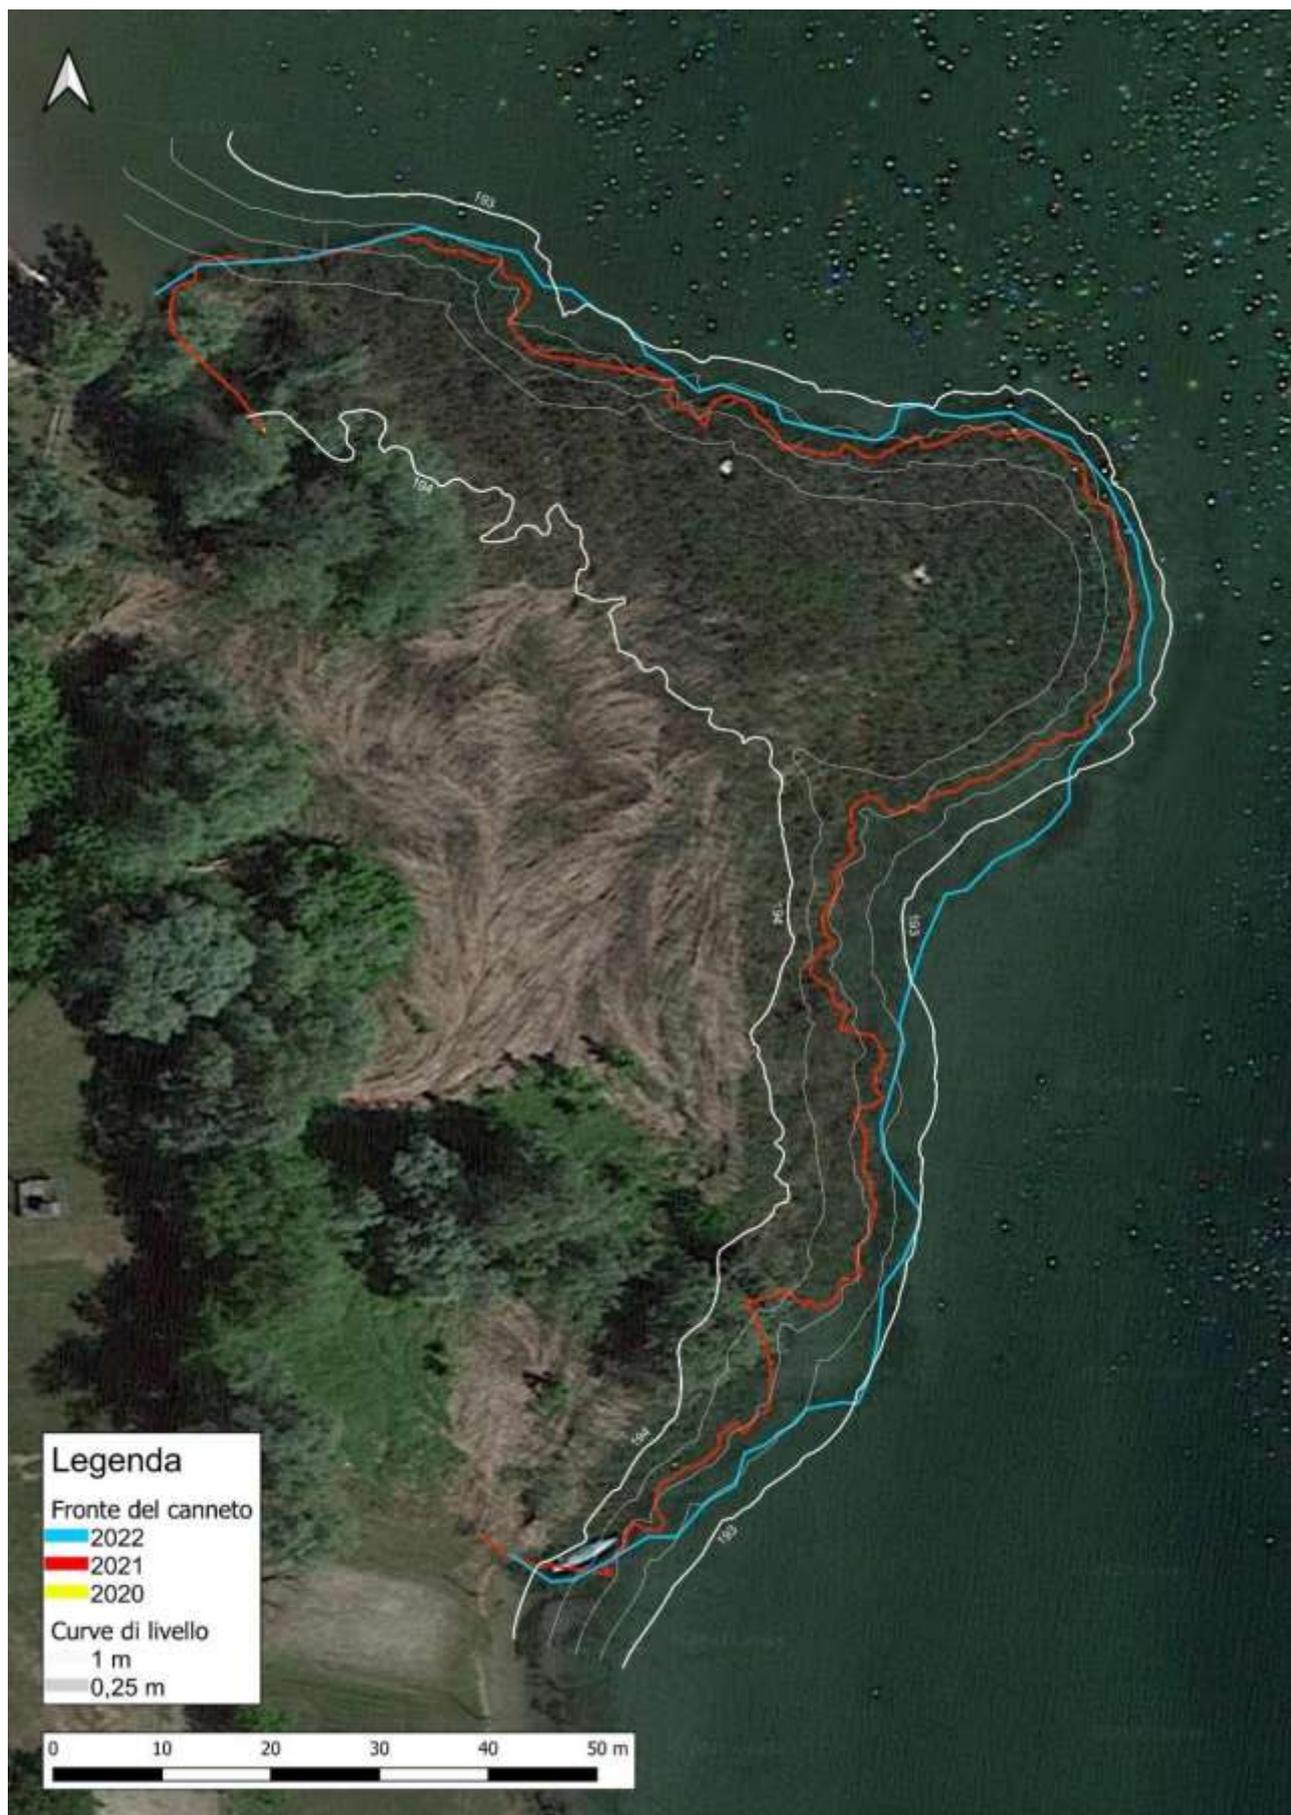
Figura 3-49. Andamento del fronte del canneto nei 3 anni di monitoraggio

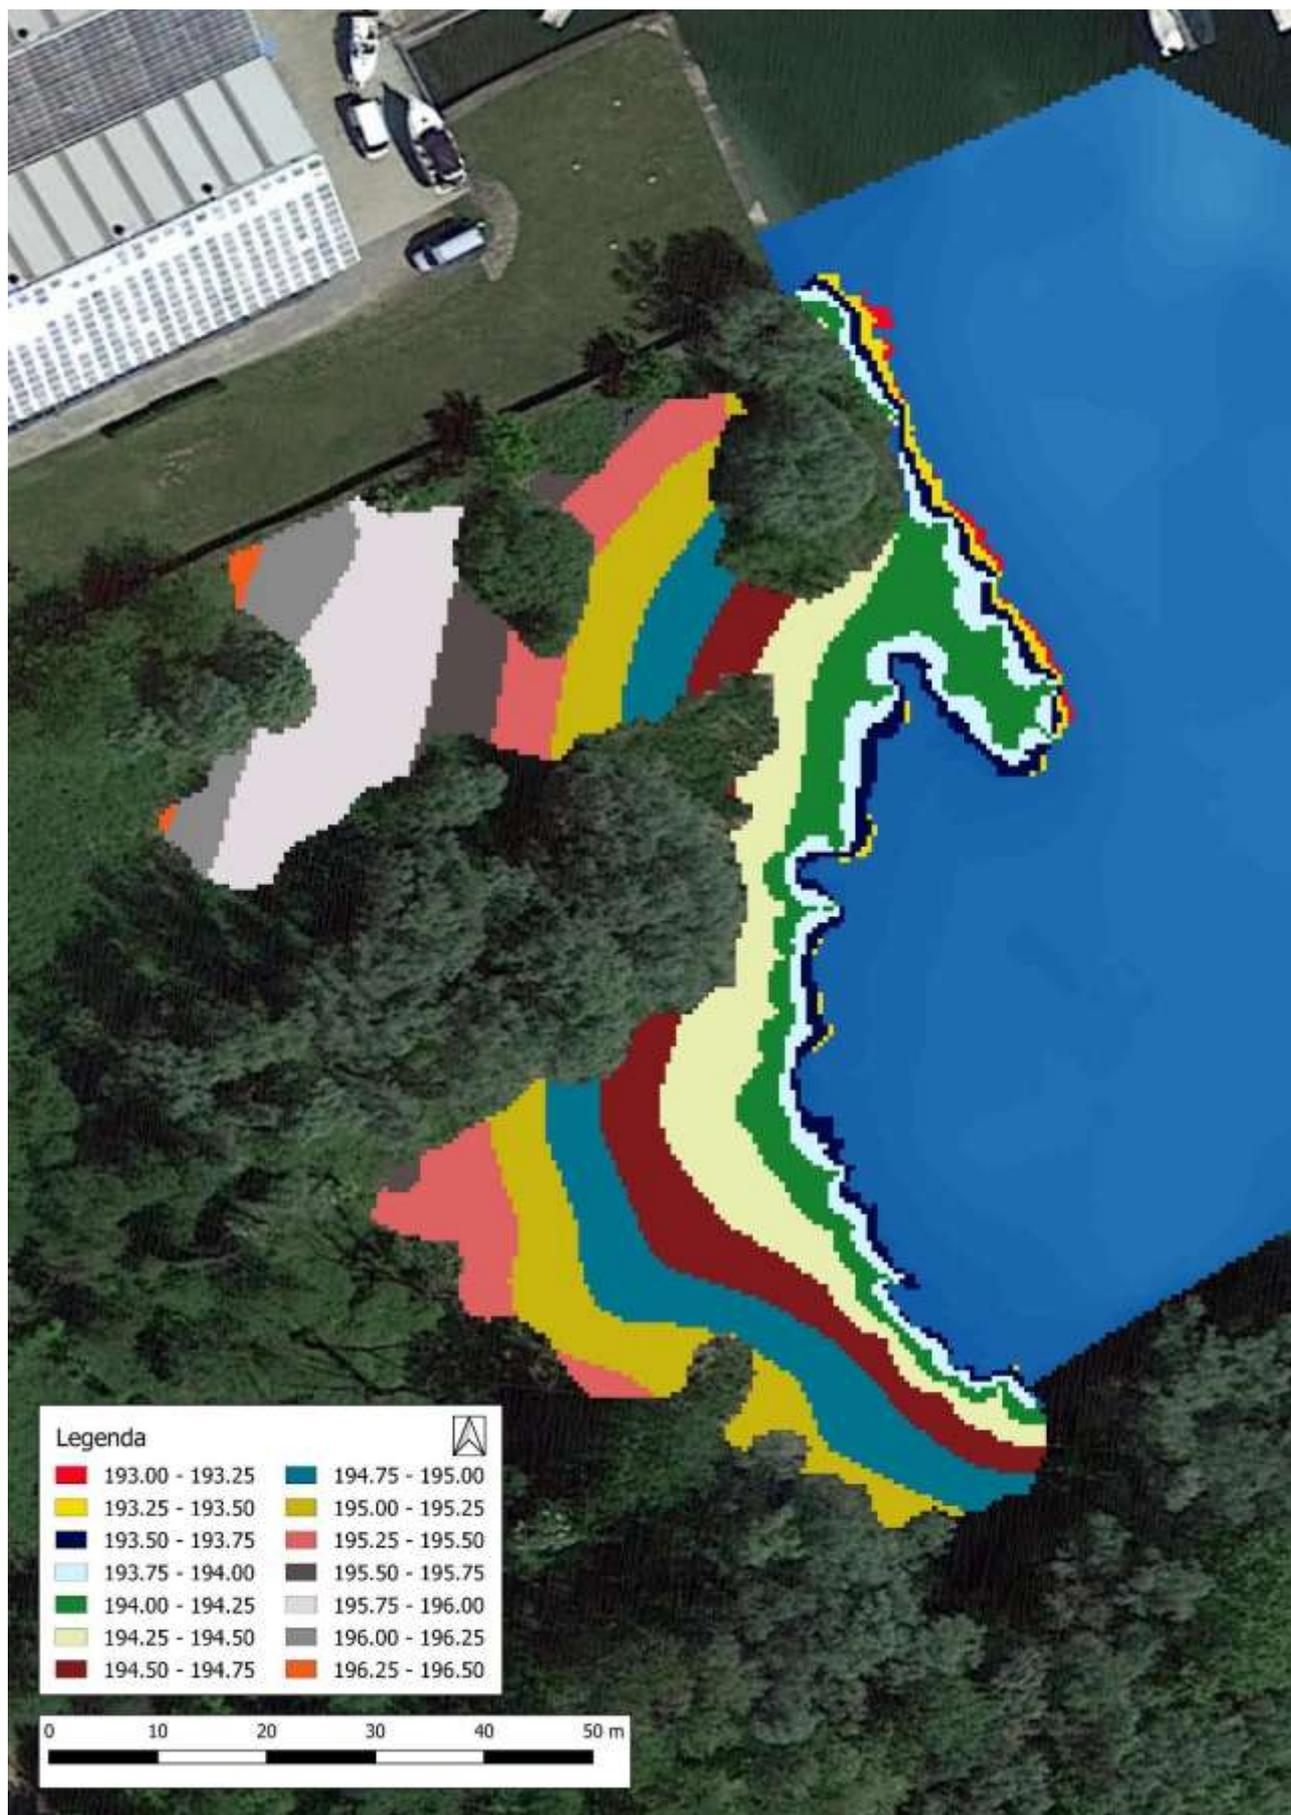
Figura 3-54. Il canneto DORM5 con i relativi livelli di allagamento a 25 cm
