PARCHIVERBANOTICINO - IL LAGO MAGGIORE, IL FIUME TICINO SUBLACUALE E LE AREE NATURALI PROTETTE. VERIFICA E SPERIMENTAZIONE DI SCENARI DI GESTIONE SOSTENIBILI E CONDIVISI.

Attività WP4_02 - Rilievo delle aree perilacuali e dell'estensione della vegetazione igrofila dell'intero lago e loro valenza come indicatori della gestione dei livelli - RILIEVO E ANALISI DELLO STATO ED ESTENSIONE DELLA VEGETAZIONE IGROFILA

**REPORT CONCLUSIVO
ANALISI DELLE AREE DI ALLAGAMENTO DEL CANNETO
FEBBRAIO 2023**

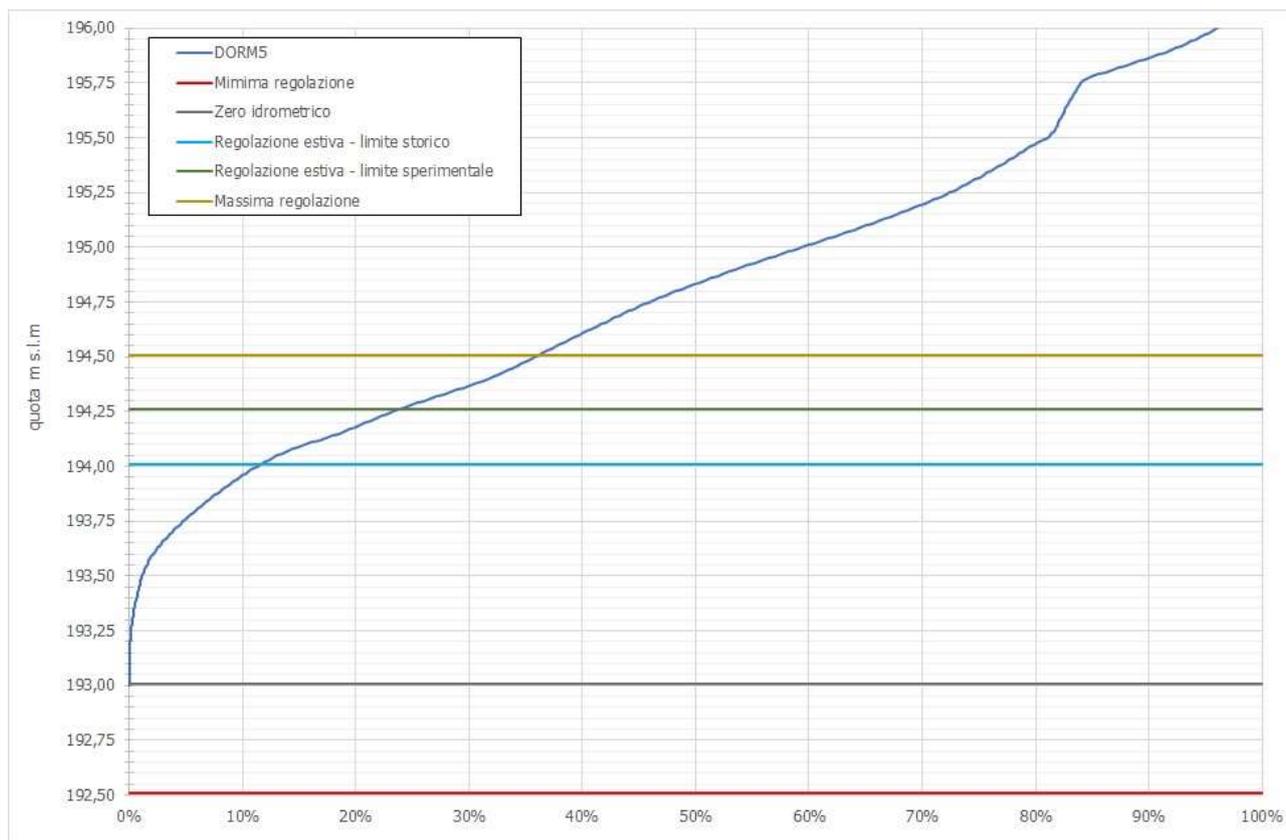
Figura 3-55. Percentuale di allagamento del canneto in relazione alla quota del livello del lago

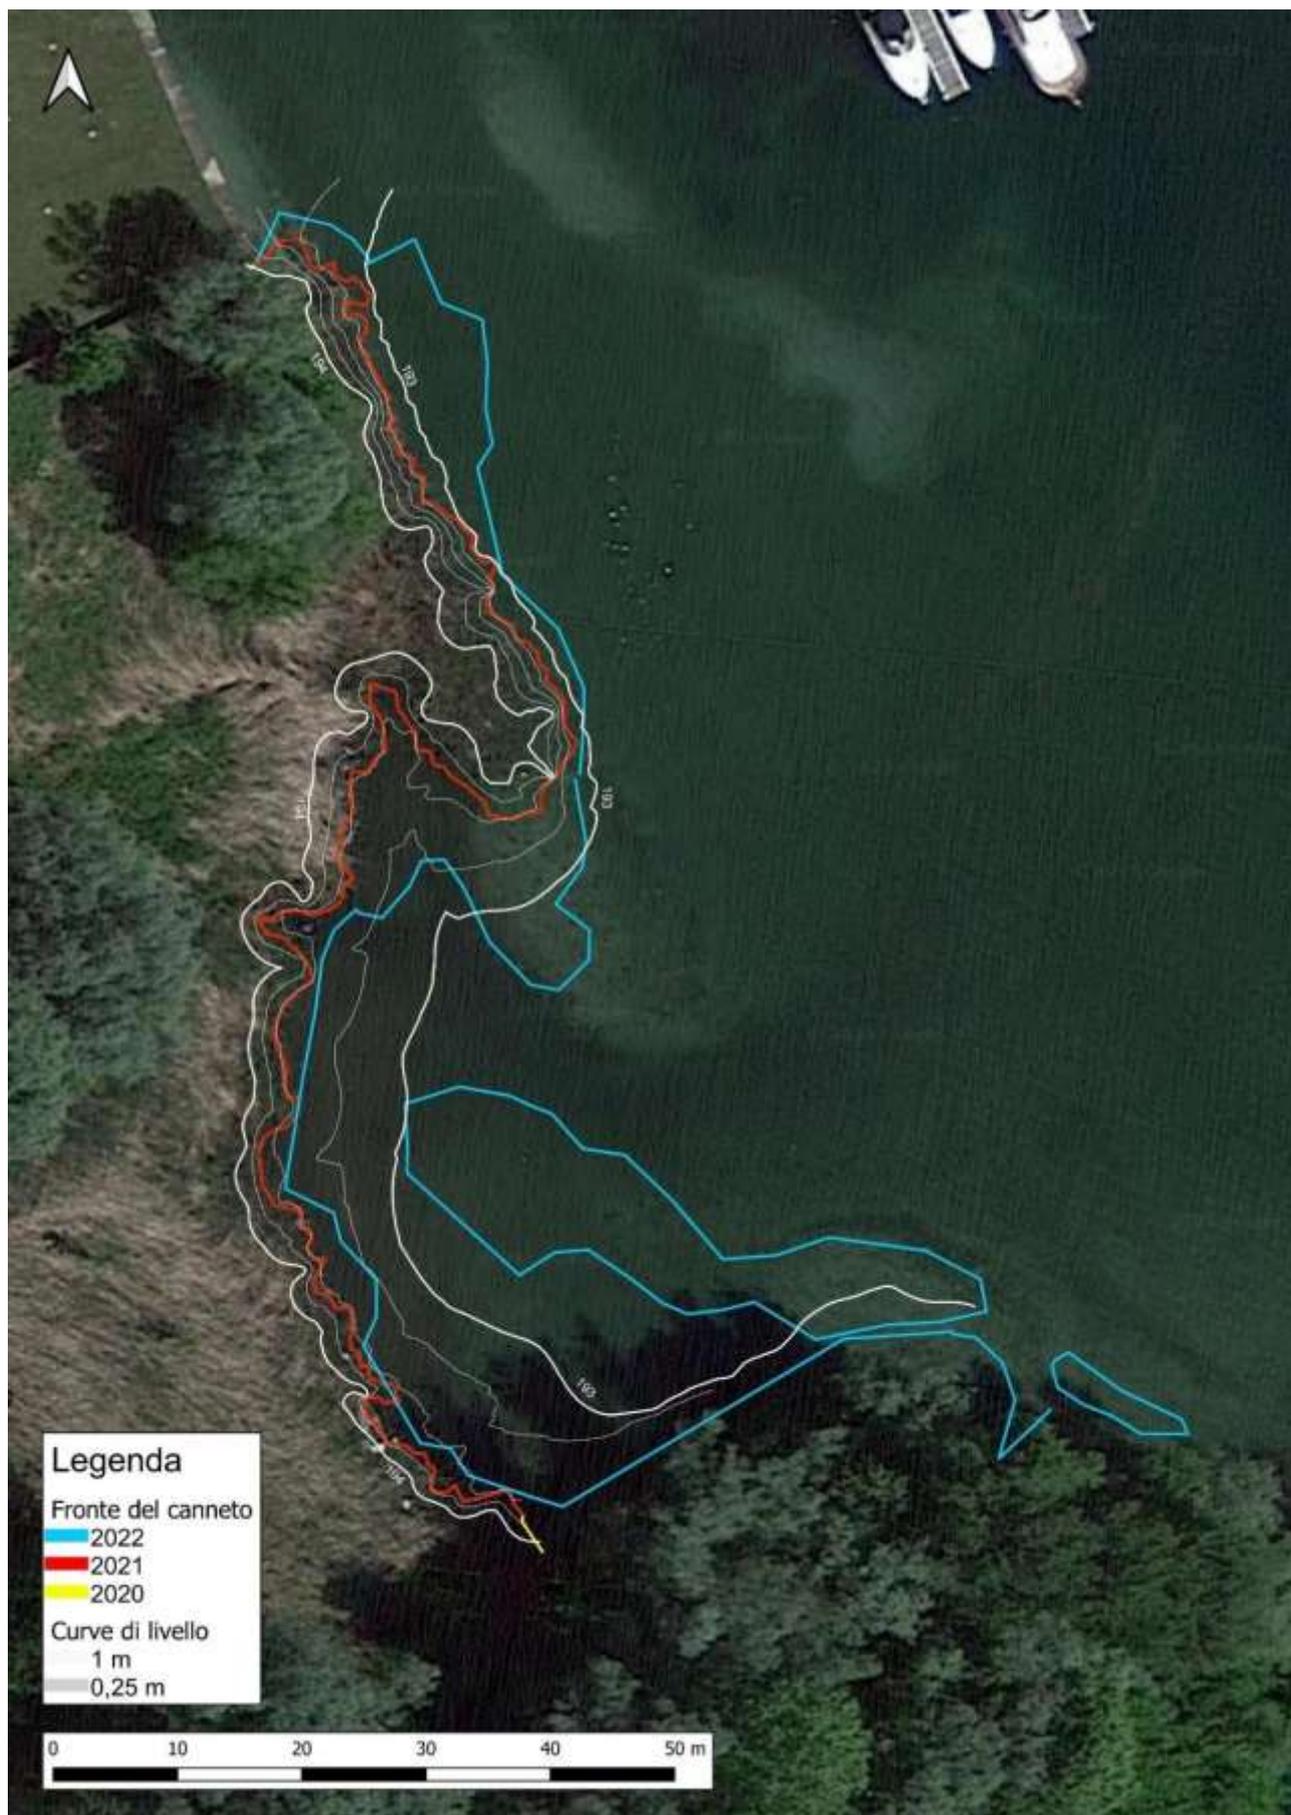
Figura 3-56. Andamento del fronte del canneto nei 3 anni di monitoraggio

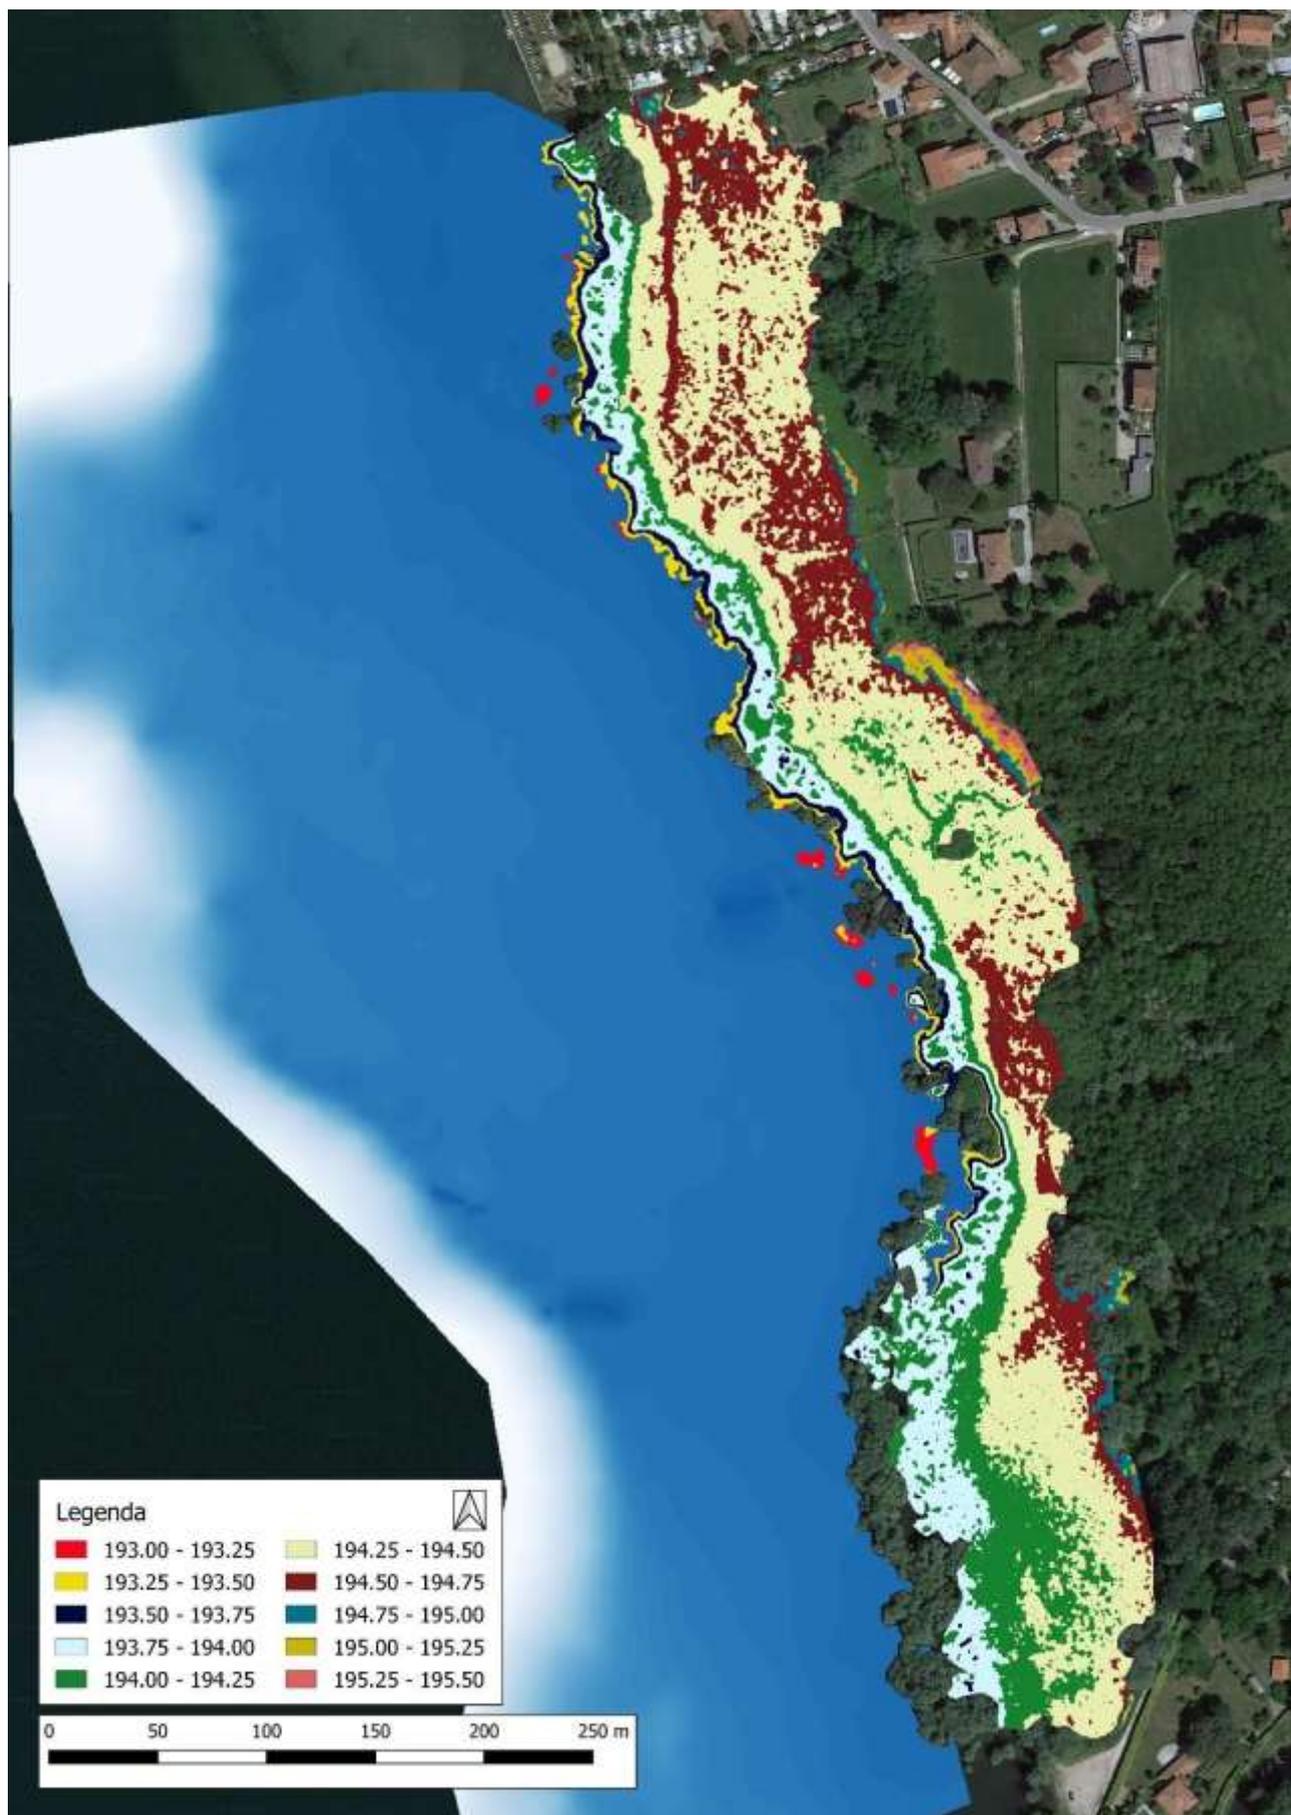
Figura 3-61. Il canneto MONV con i relativi livelli di allagamento a 25 cm

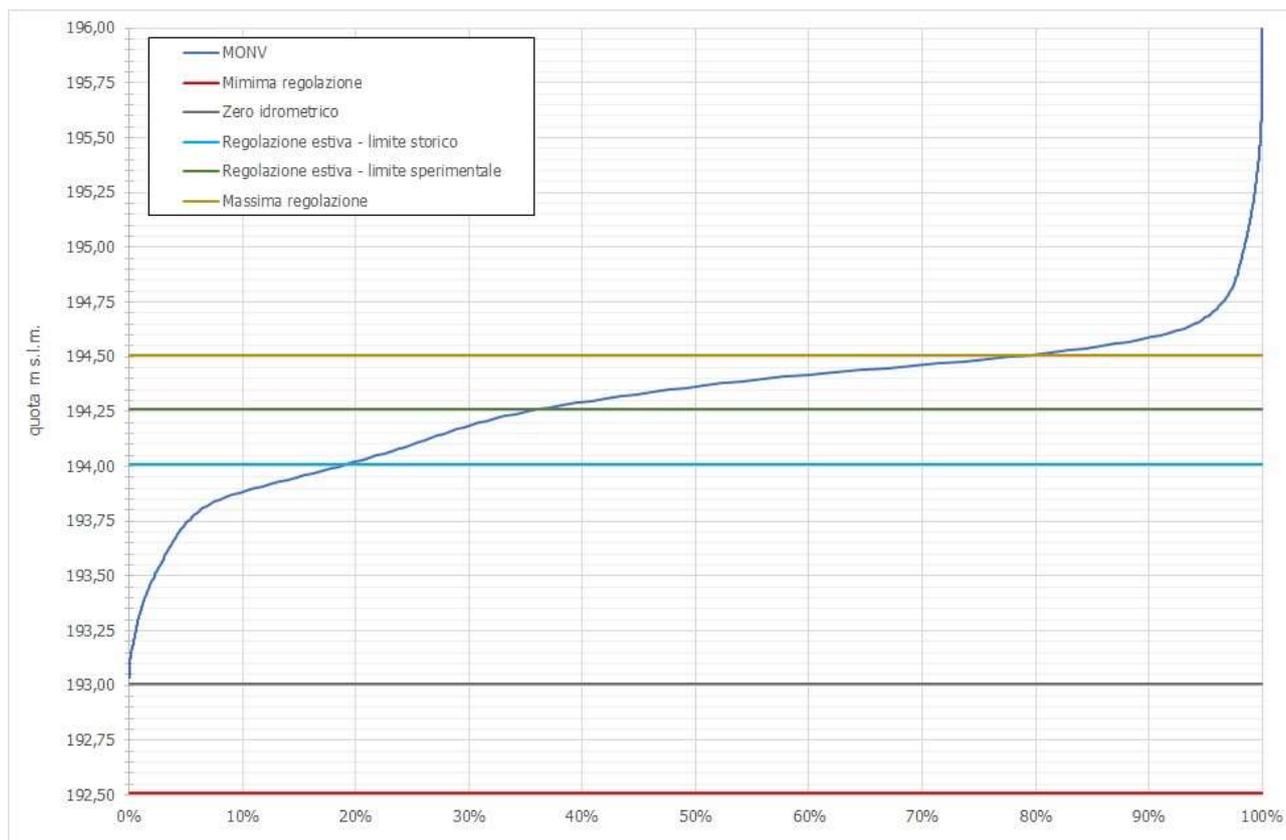
Figura 3-62. Percentuale di allagamento del canneto in relazione alla quota del livello del lago

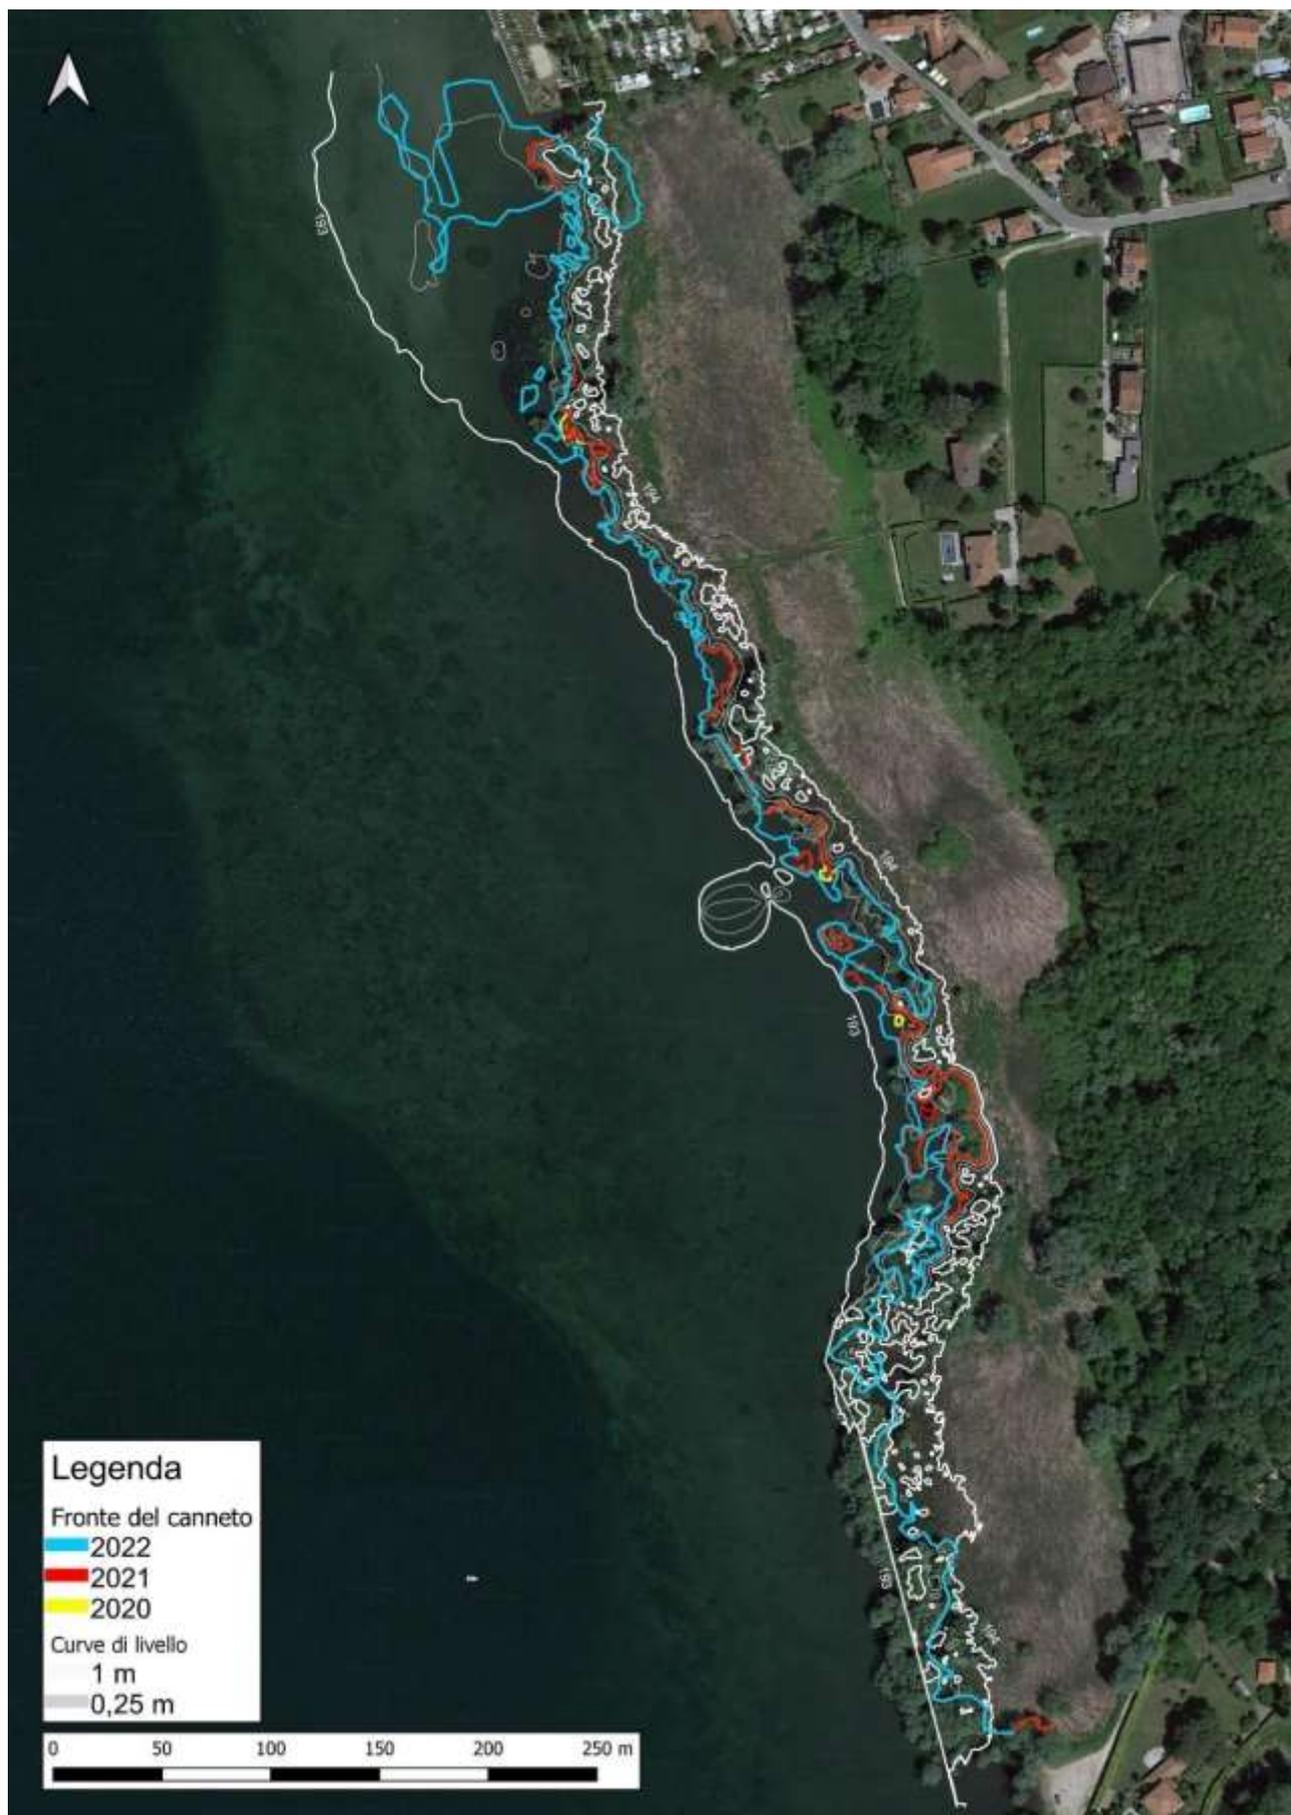
Figura 3-63. Andamento del fronte del canneto nei 3 anni di monitoraggio

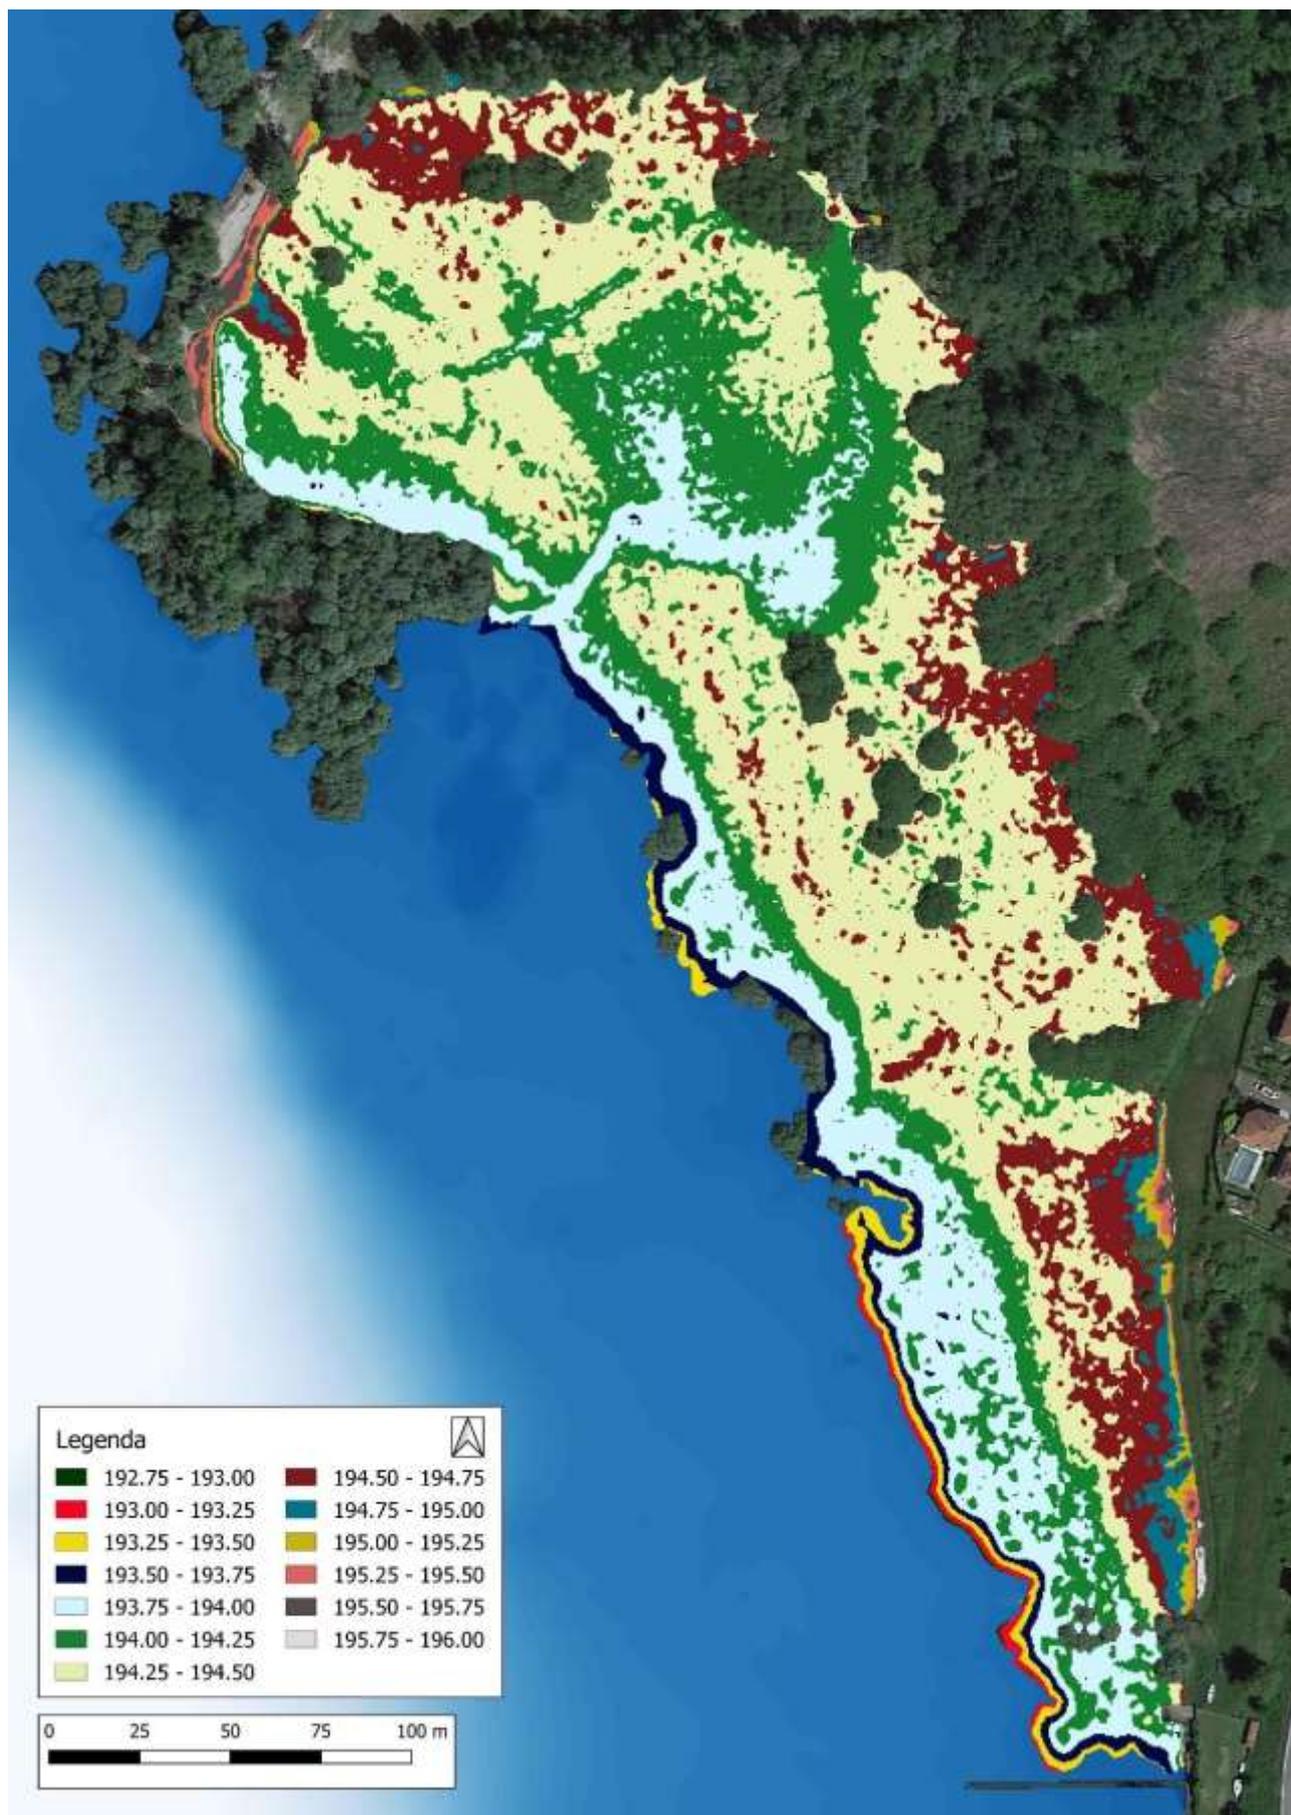
Figura 3-68. Il canneto MONVSUD con i relativi livelli di allagamento a 25 cm

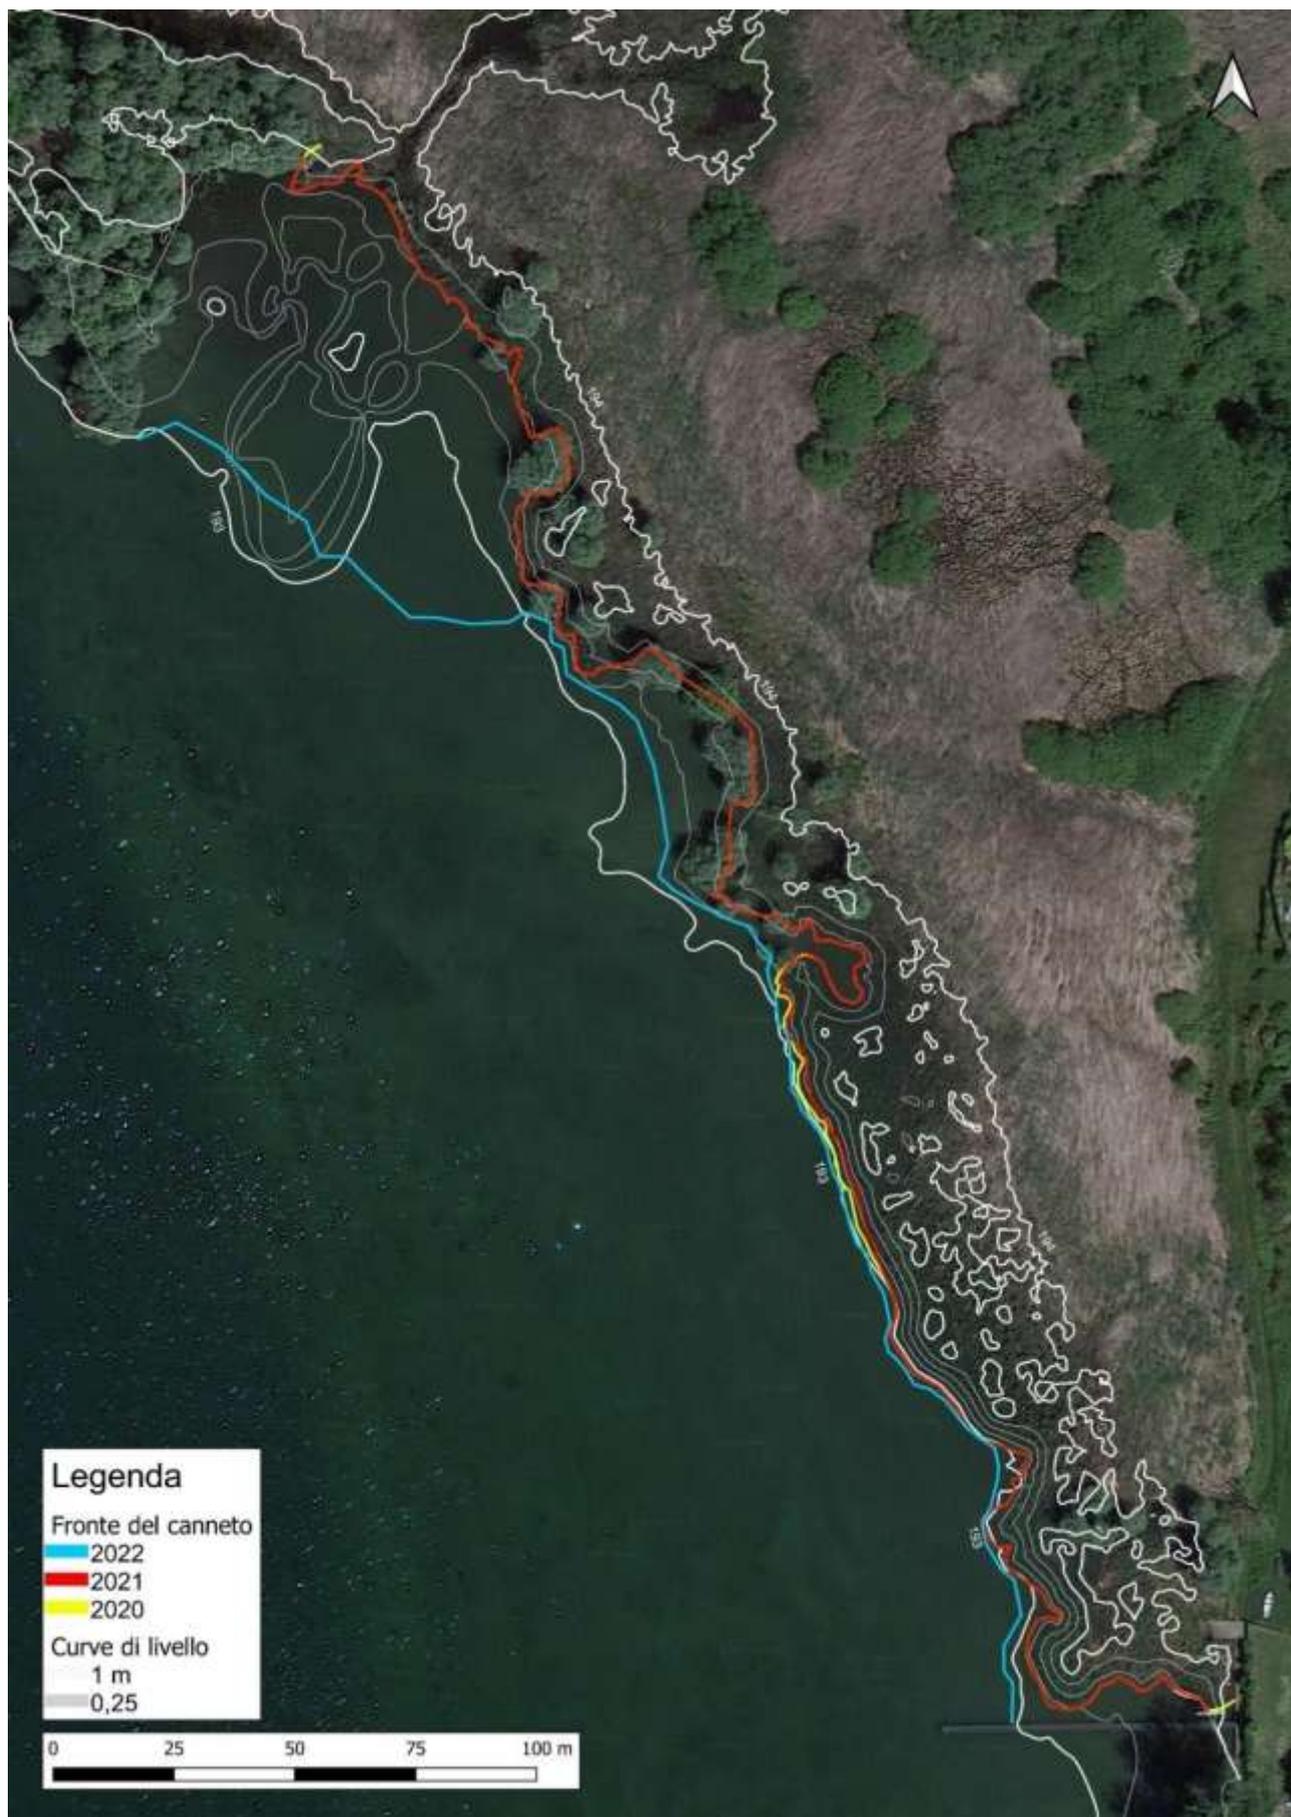
Figura 3-70. Andamento del fronte del canneto nei 3 anni di monitoraggio

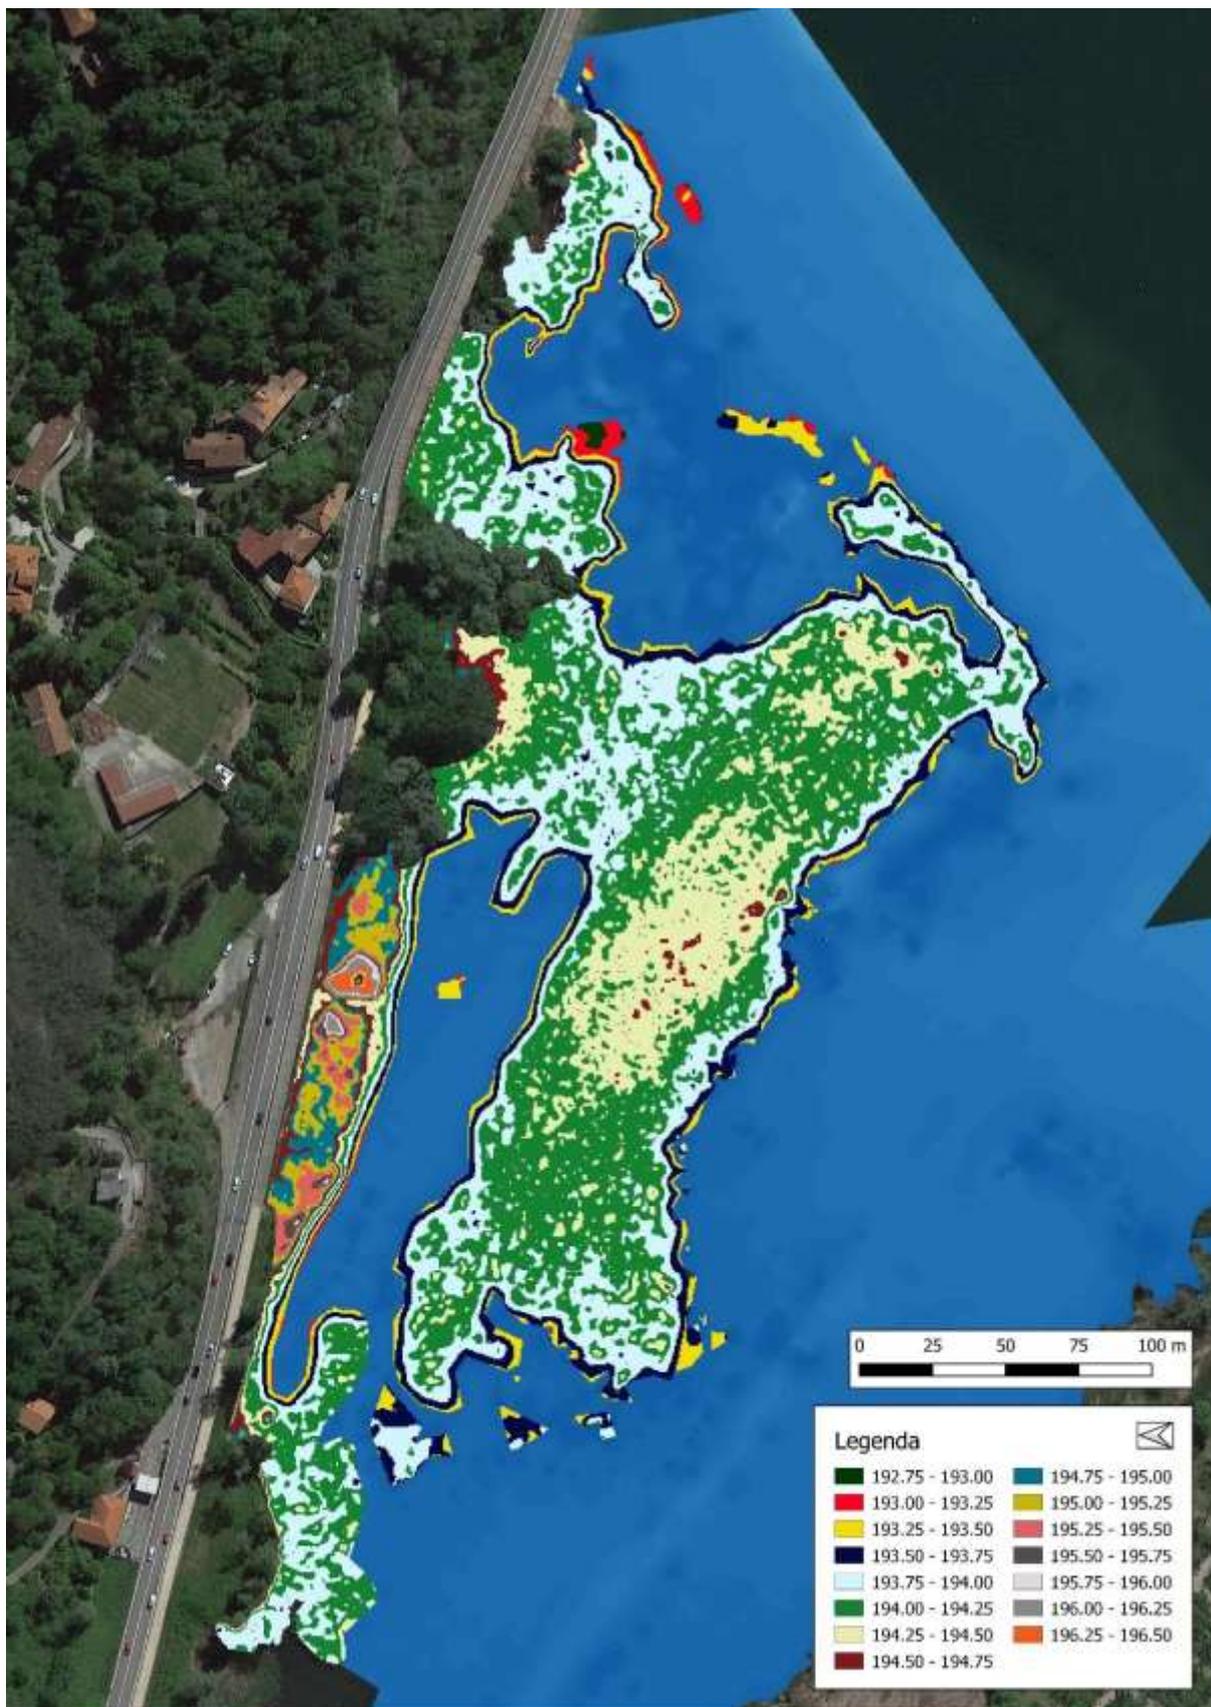
Figura 3-75. Canneto FTC1 con i relativi livelli di allagamento a 25 cm

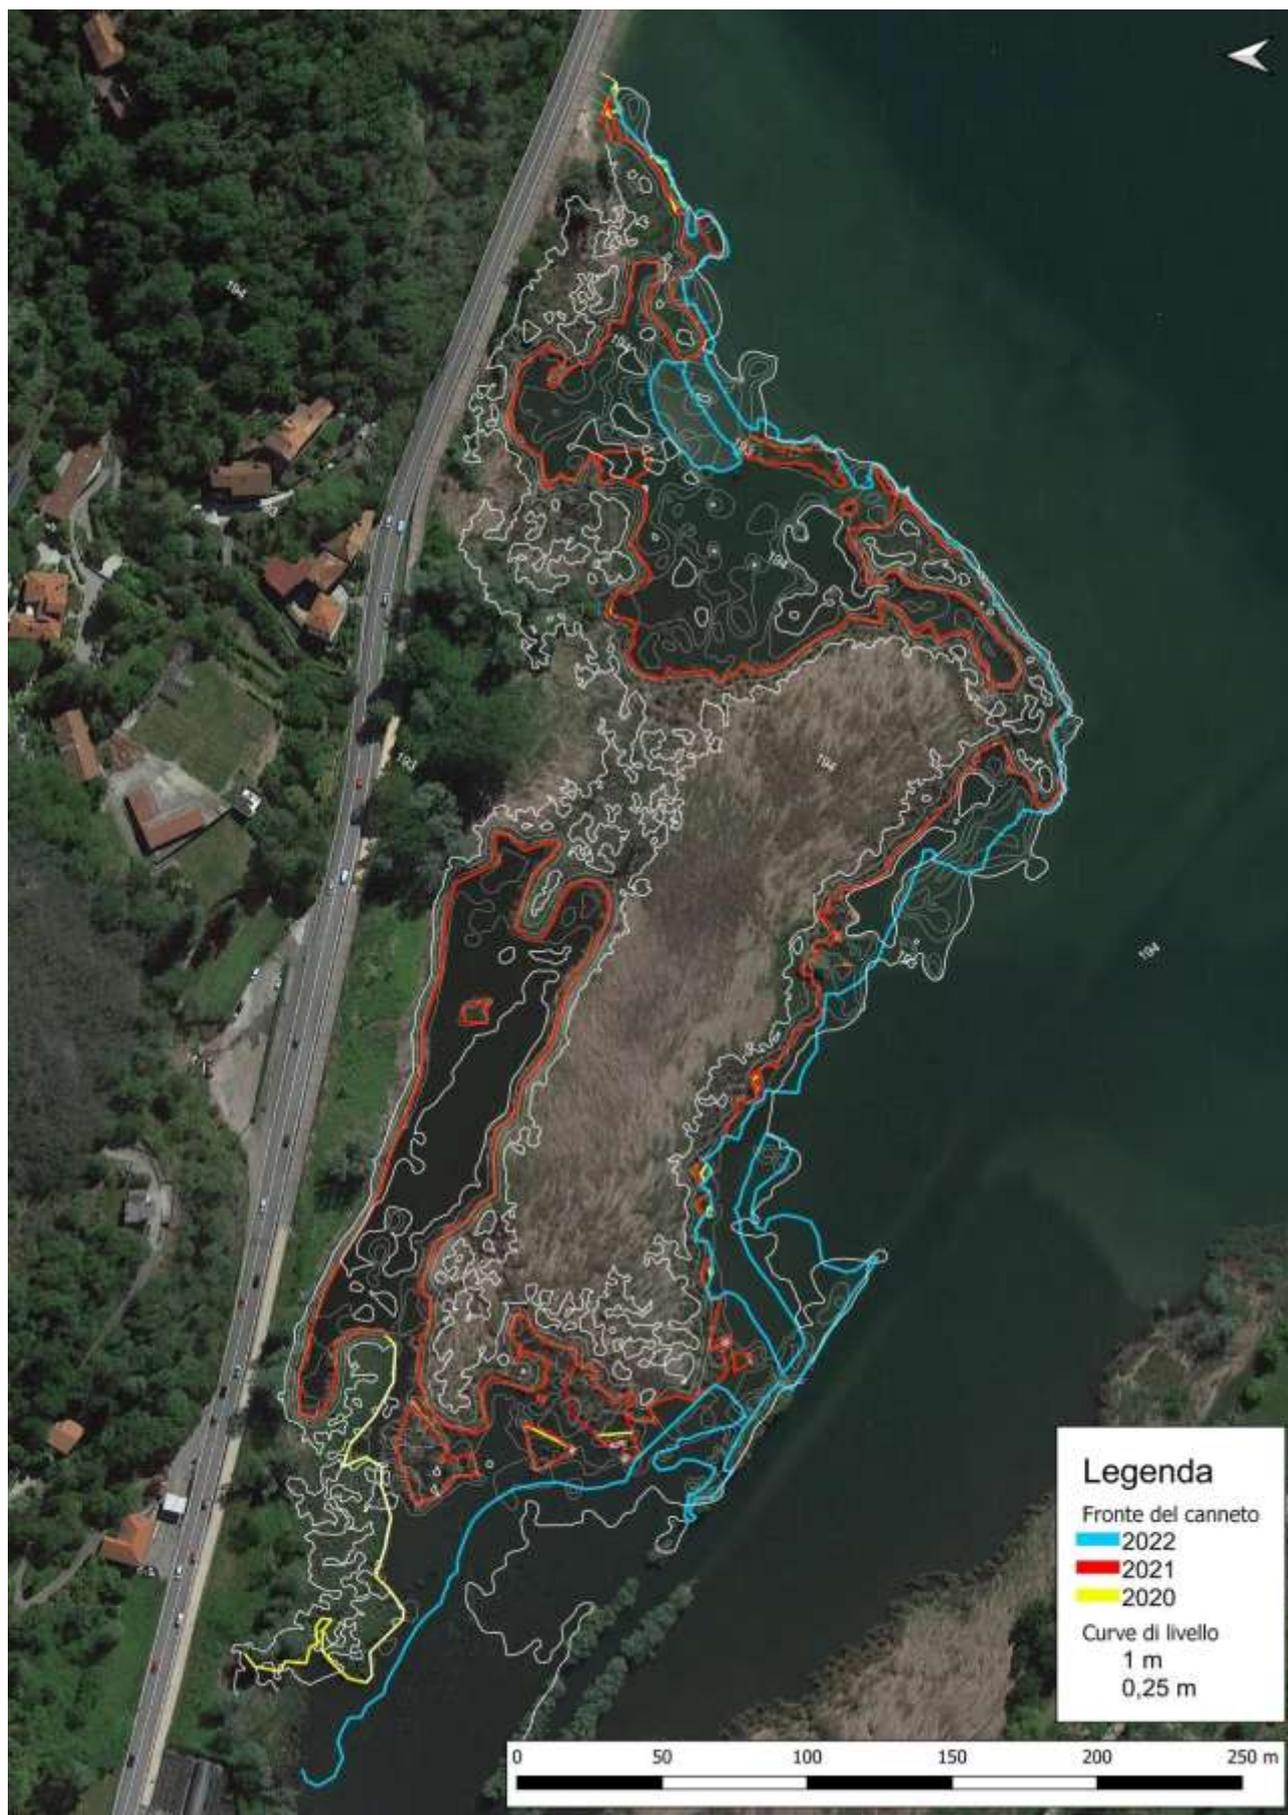
Figura 3-77. Andamento del fronte del canneto nei 3 anni di monitoraggio

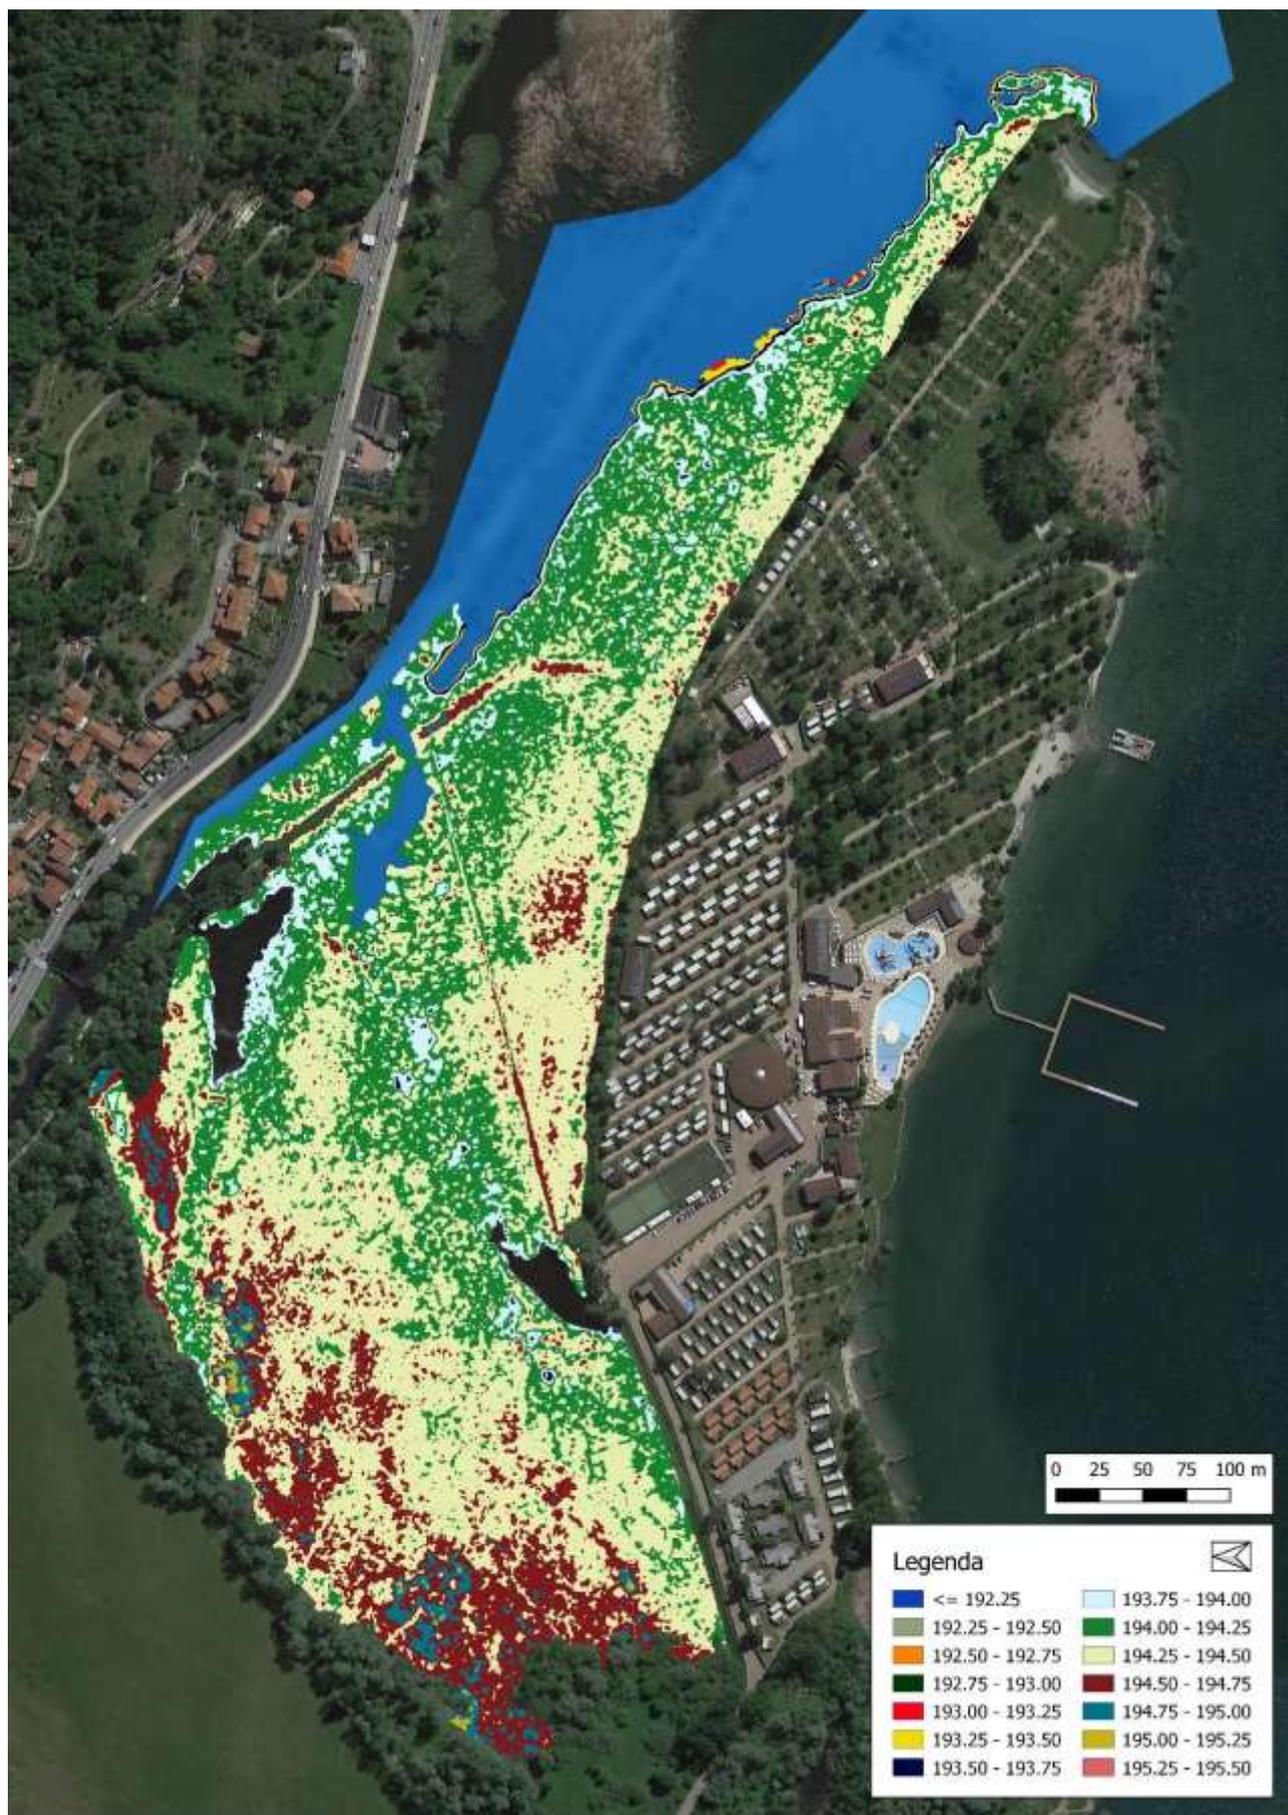
Figura 3-82. Il canneto FTC2 con i relativi livelli di allagamento a 25 cm

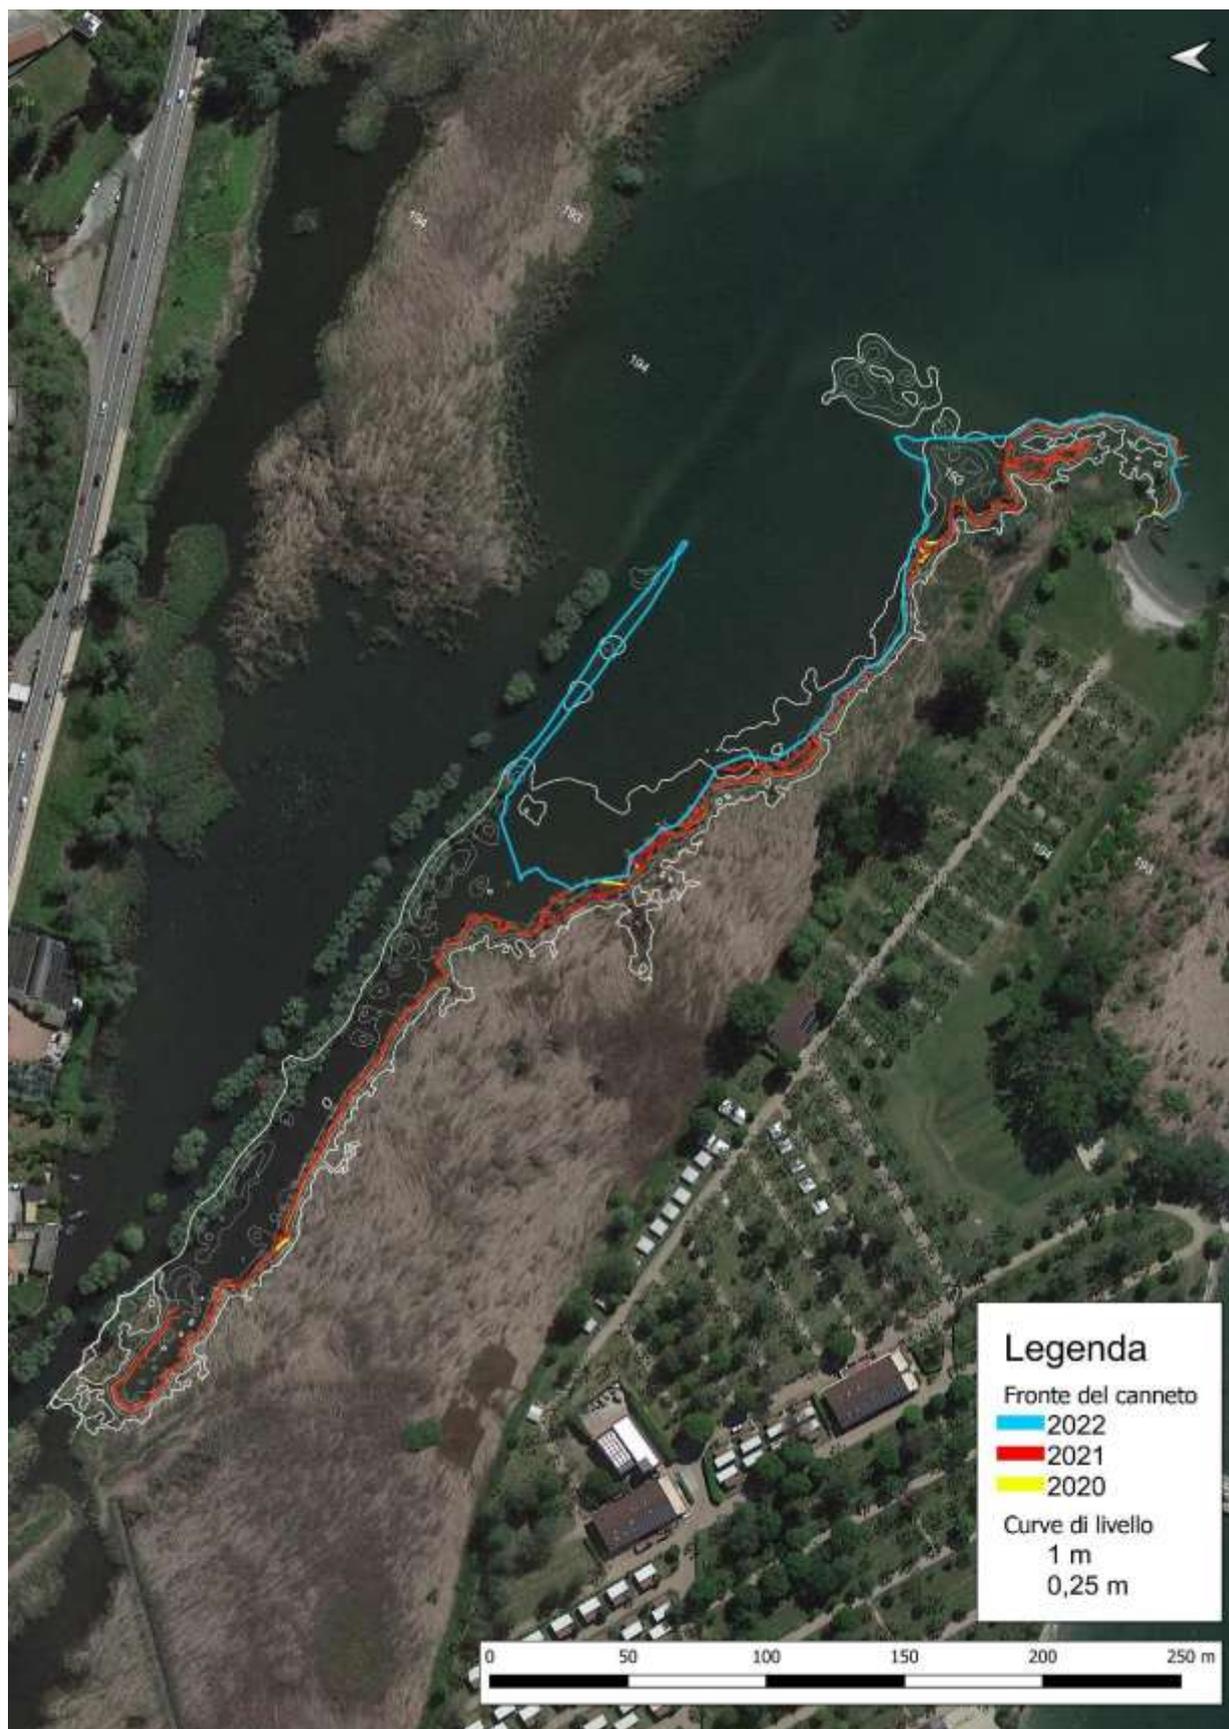
Figura 3-84. Andamento del fronte del canneto nei 3 anni di monitoraggio
