PARCHIVERBANOTICINO - IL LAGO MAGGIORE, IL FIUME TICINO SUBLACUALE E LE AREE NATURALI PROTETTE. VERIFICA E SPERIMENTAZIONE DI SCENARI DI GESTIONE SOSTENIBILI E CONDIVISI.

Attività WP4_02 - Rilievo delle aree perilacuali e dell'estensione della vegetazione igrofila dell'intero lago e loro valenza come indicatori della gestione dei livelli - RILIEVO E ANALISI DELLO STATO ED ESTENSIONE DELLA VEGETAZIONE IGROFILA

**REPORT CONCLUSIVO
ANALISI DELLE AREE DI ALLAGAMENTO DEL CANNETO
FEBBRAIO 2023**

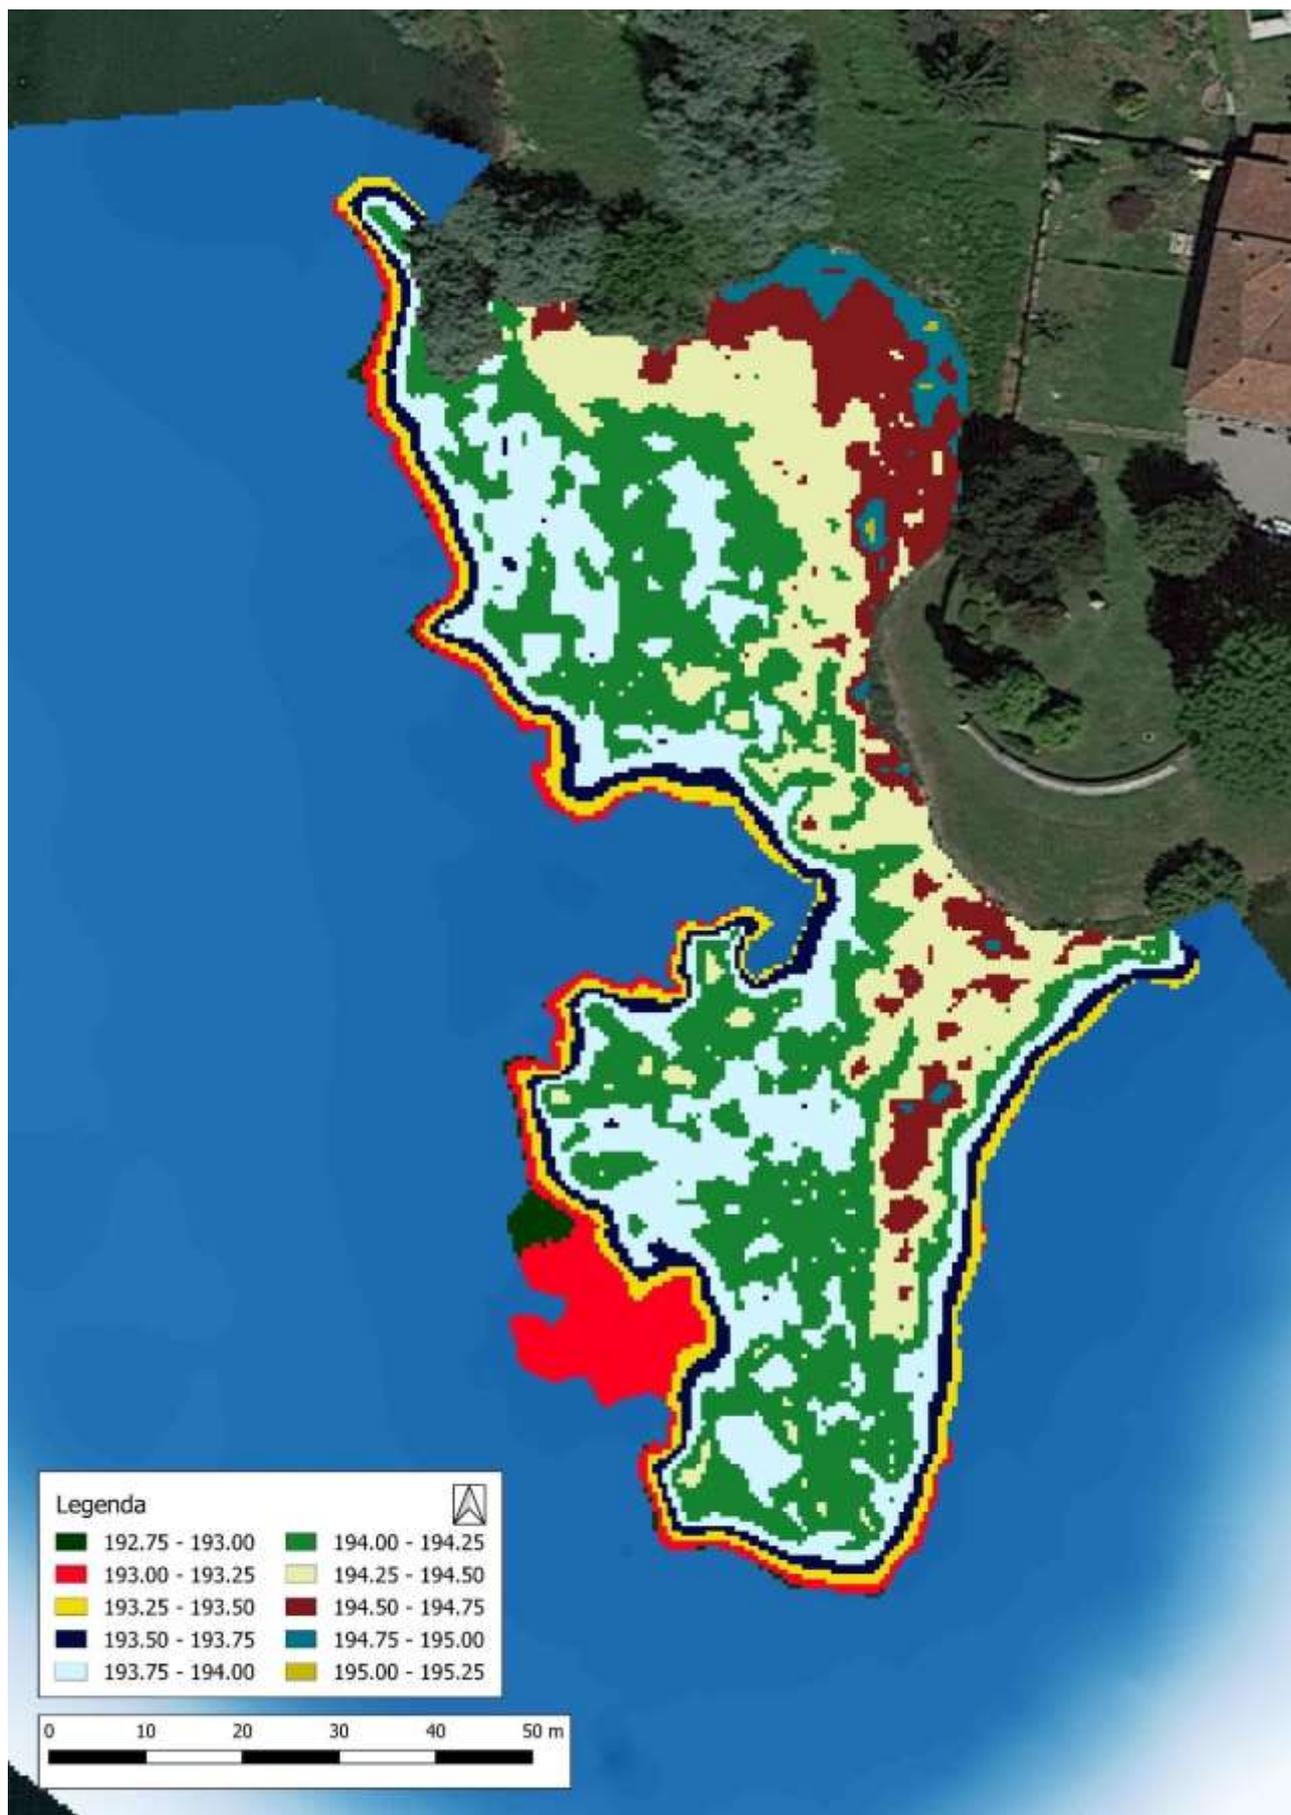
Figura 3-89. Il canneto LIS con i relativi livelli di allagamento a 25 cm

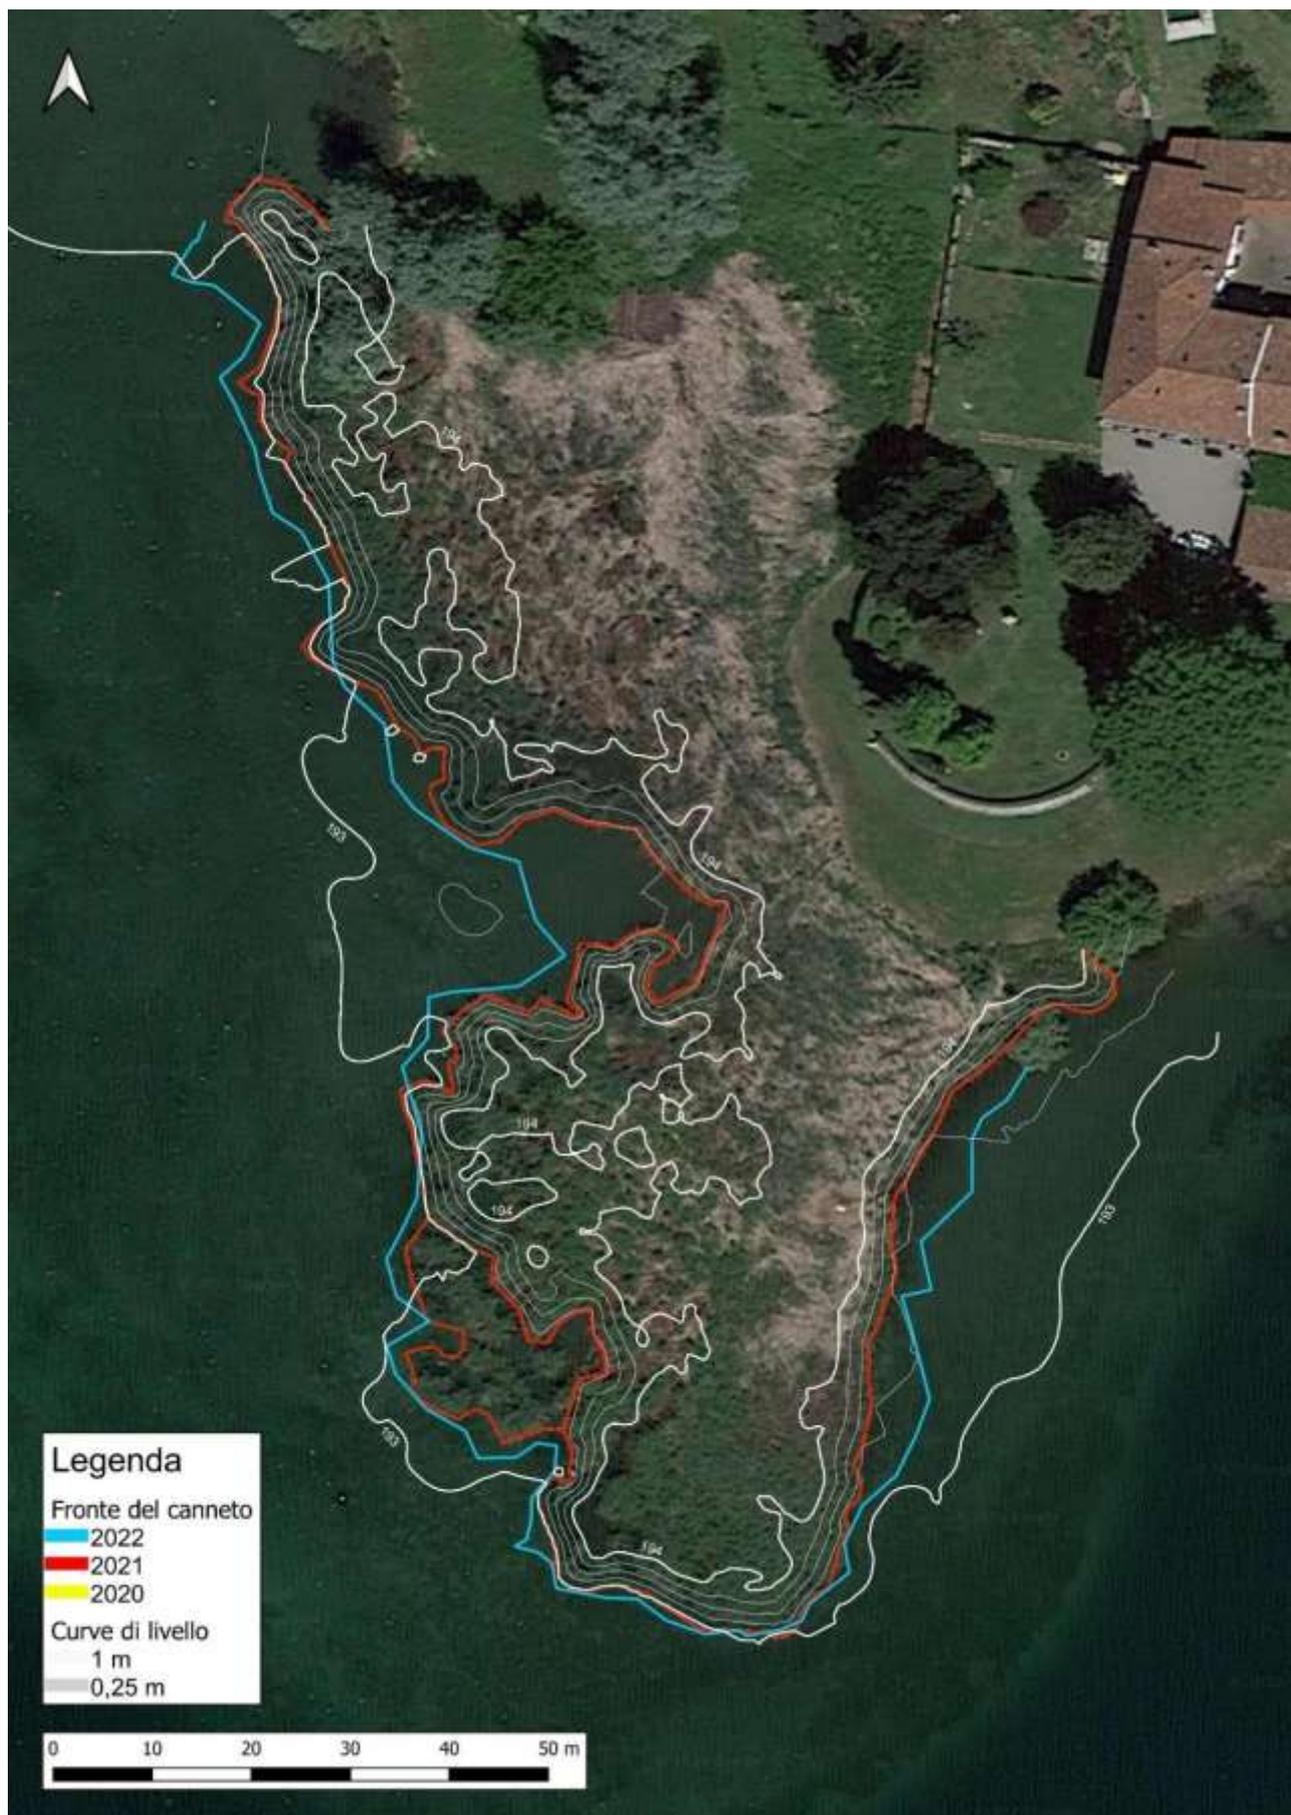
Figura 3-91. Andamento del fronte del canneto nei 3 anni di monitoraggio

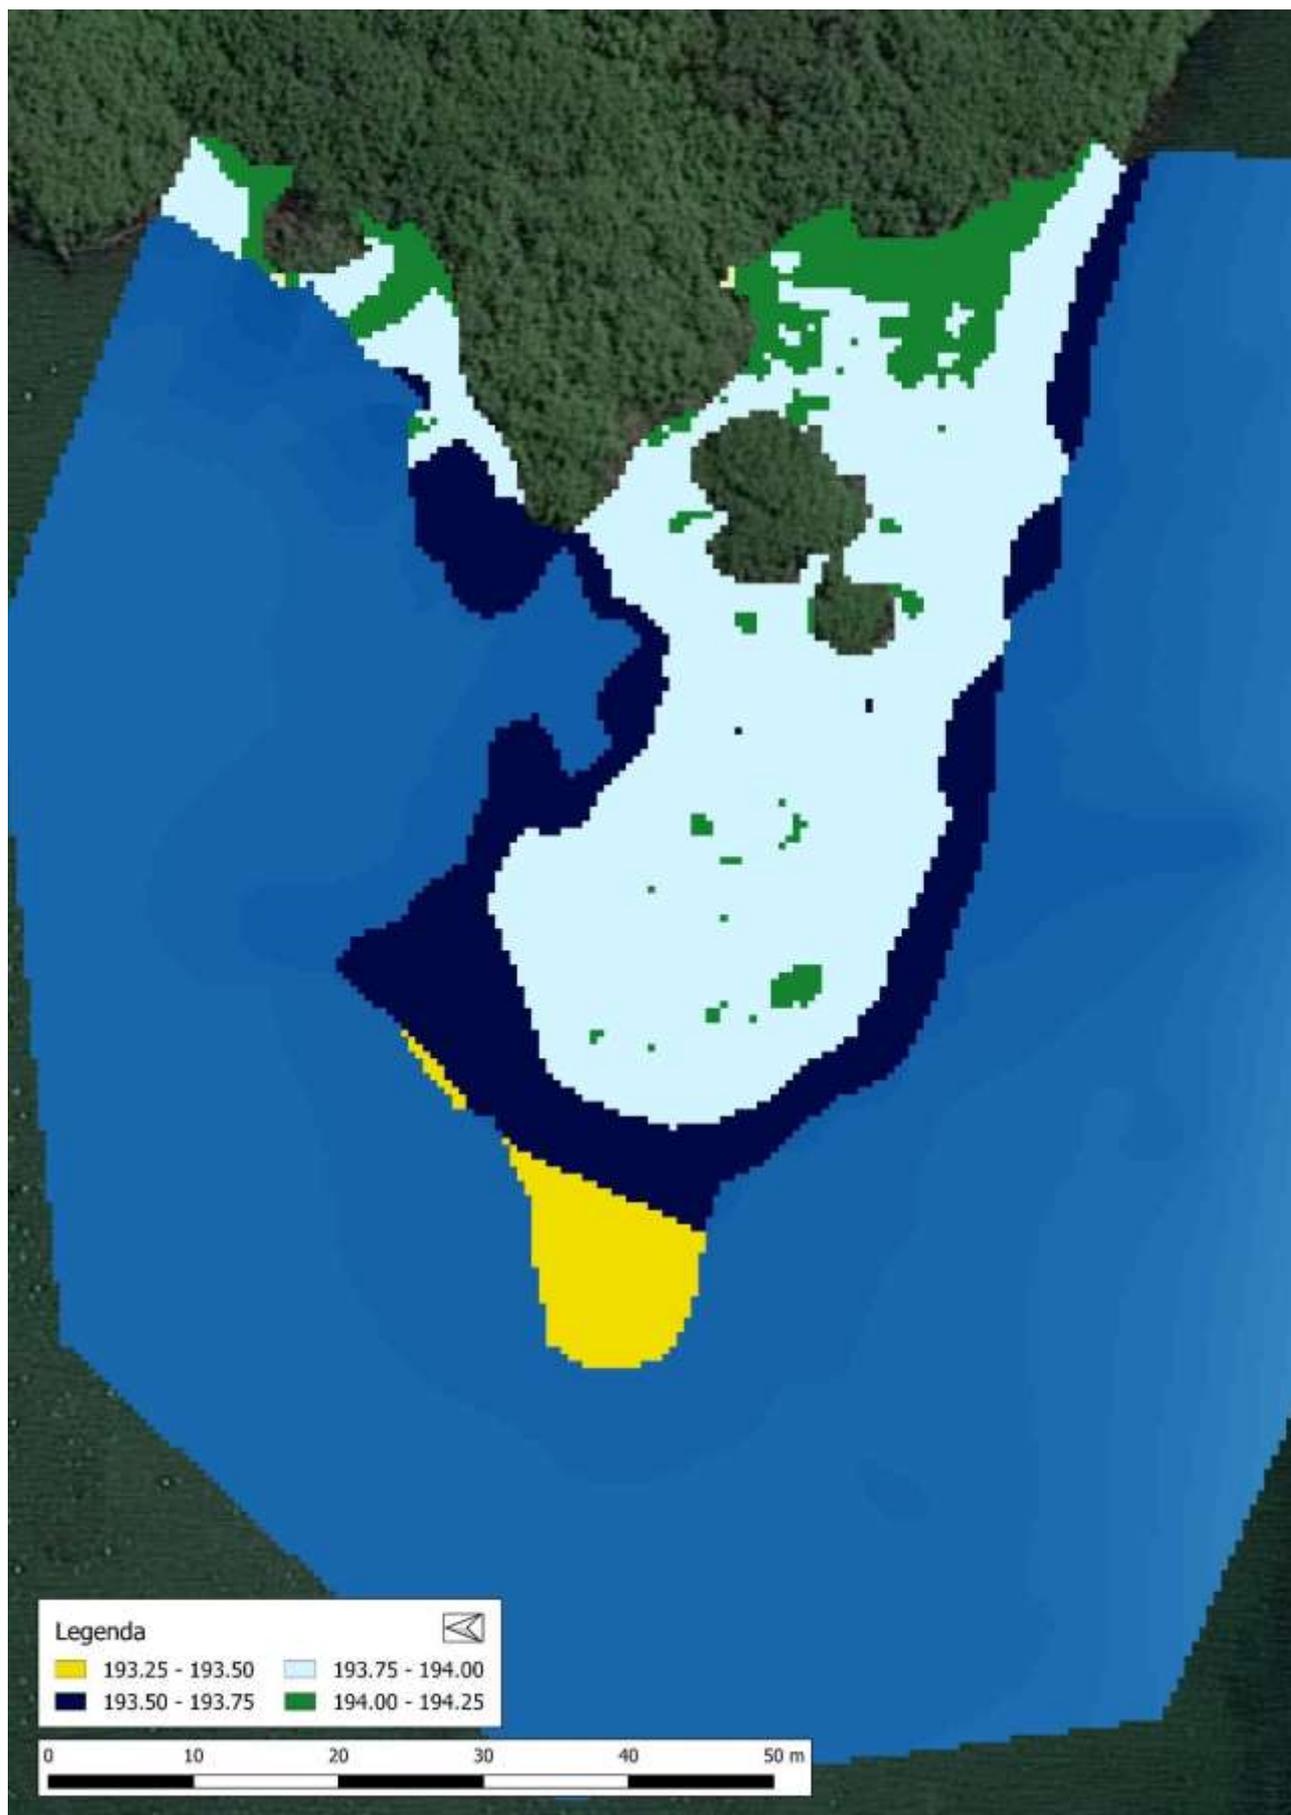
Figura 3-96. Il canneto STC1 con i relativi livelli di allagamento a 25 cm

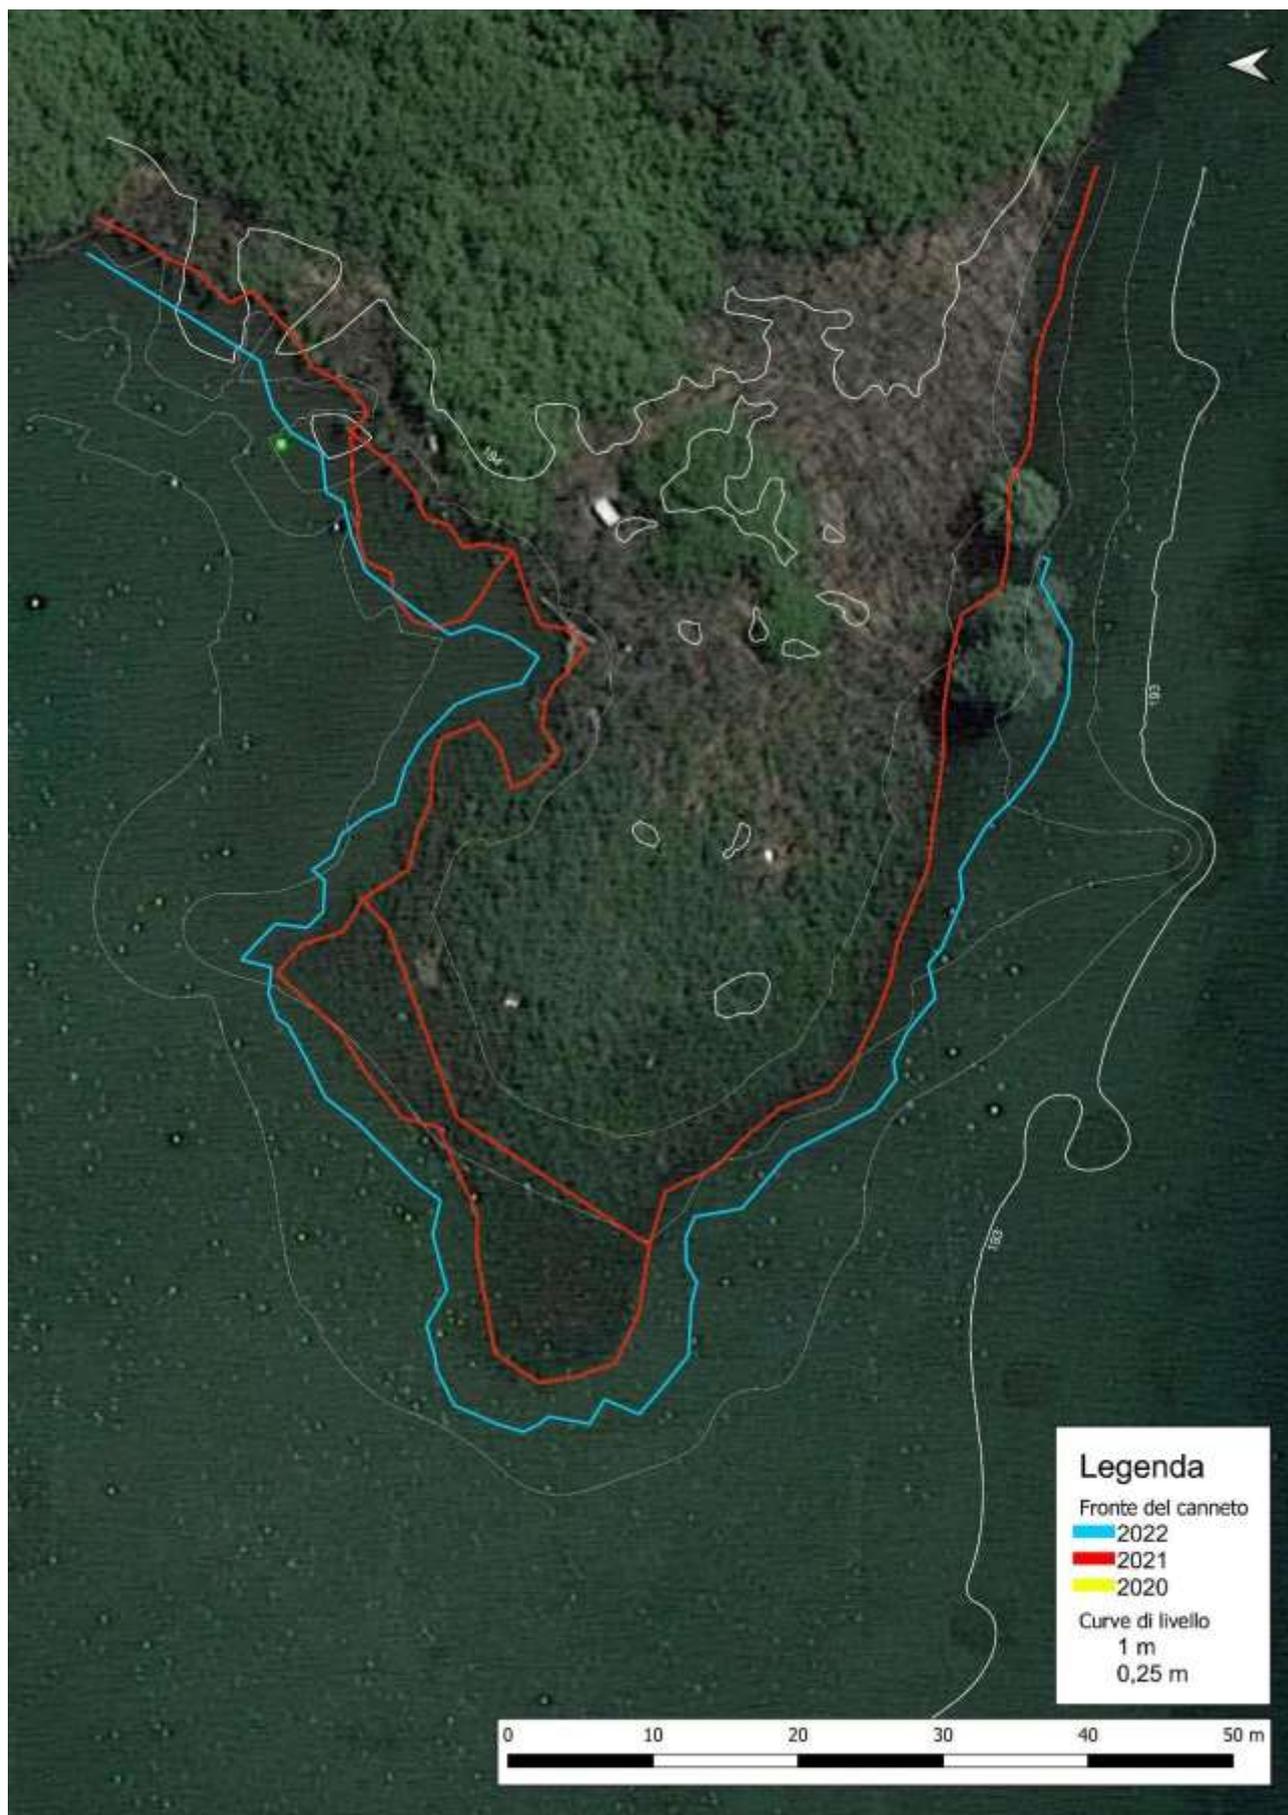
Figura 3-98. Andamento del fronte del canneto nei 3 anni di monitoraggio

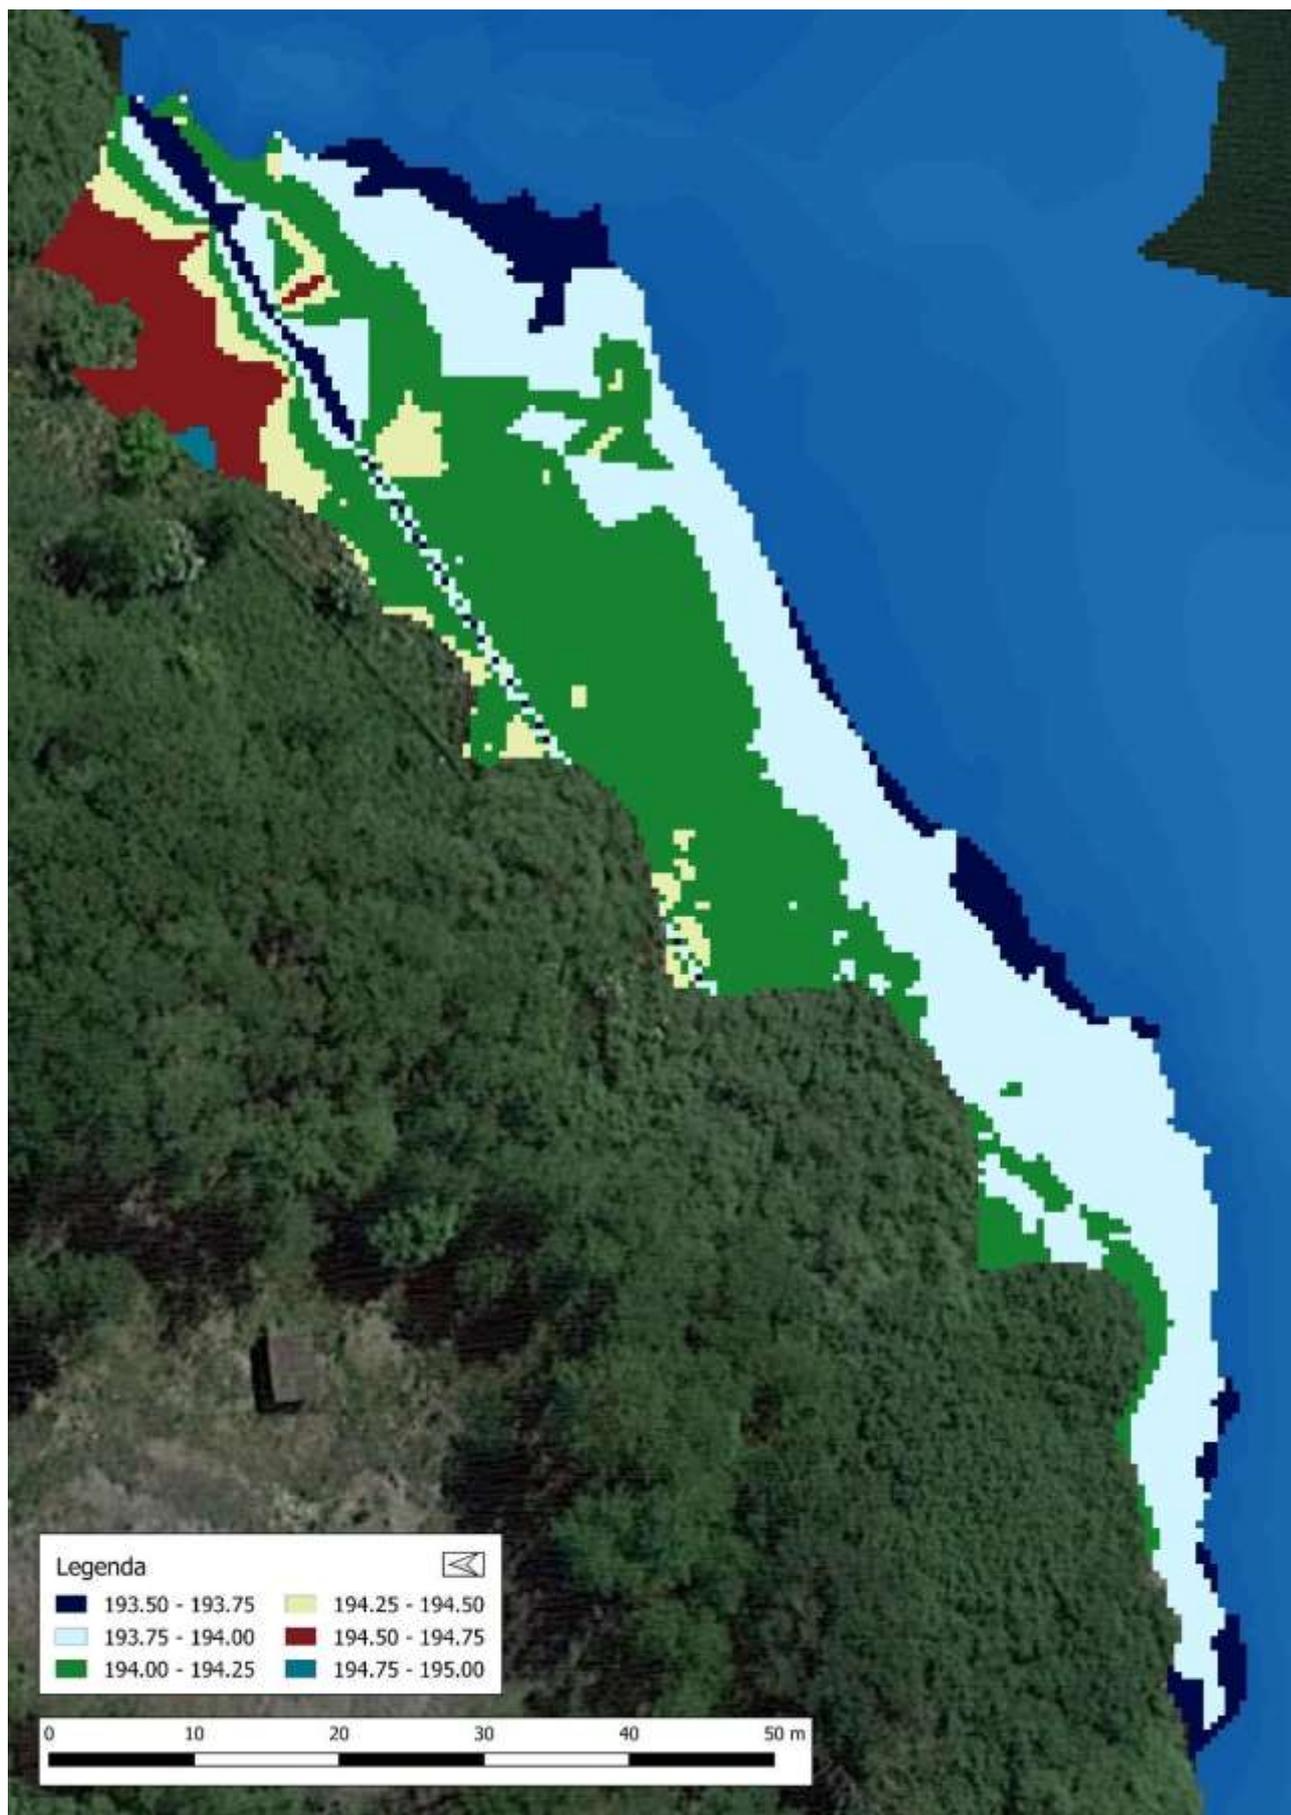
Figura 3-103. Il canneto STC2 con i relativi livelli di allagamento a 25 cm

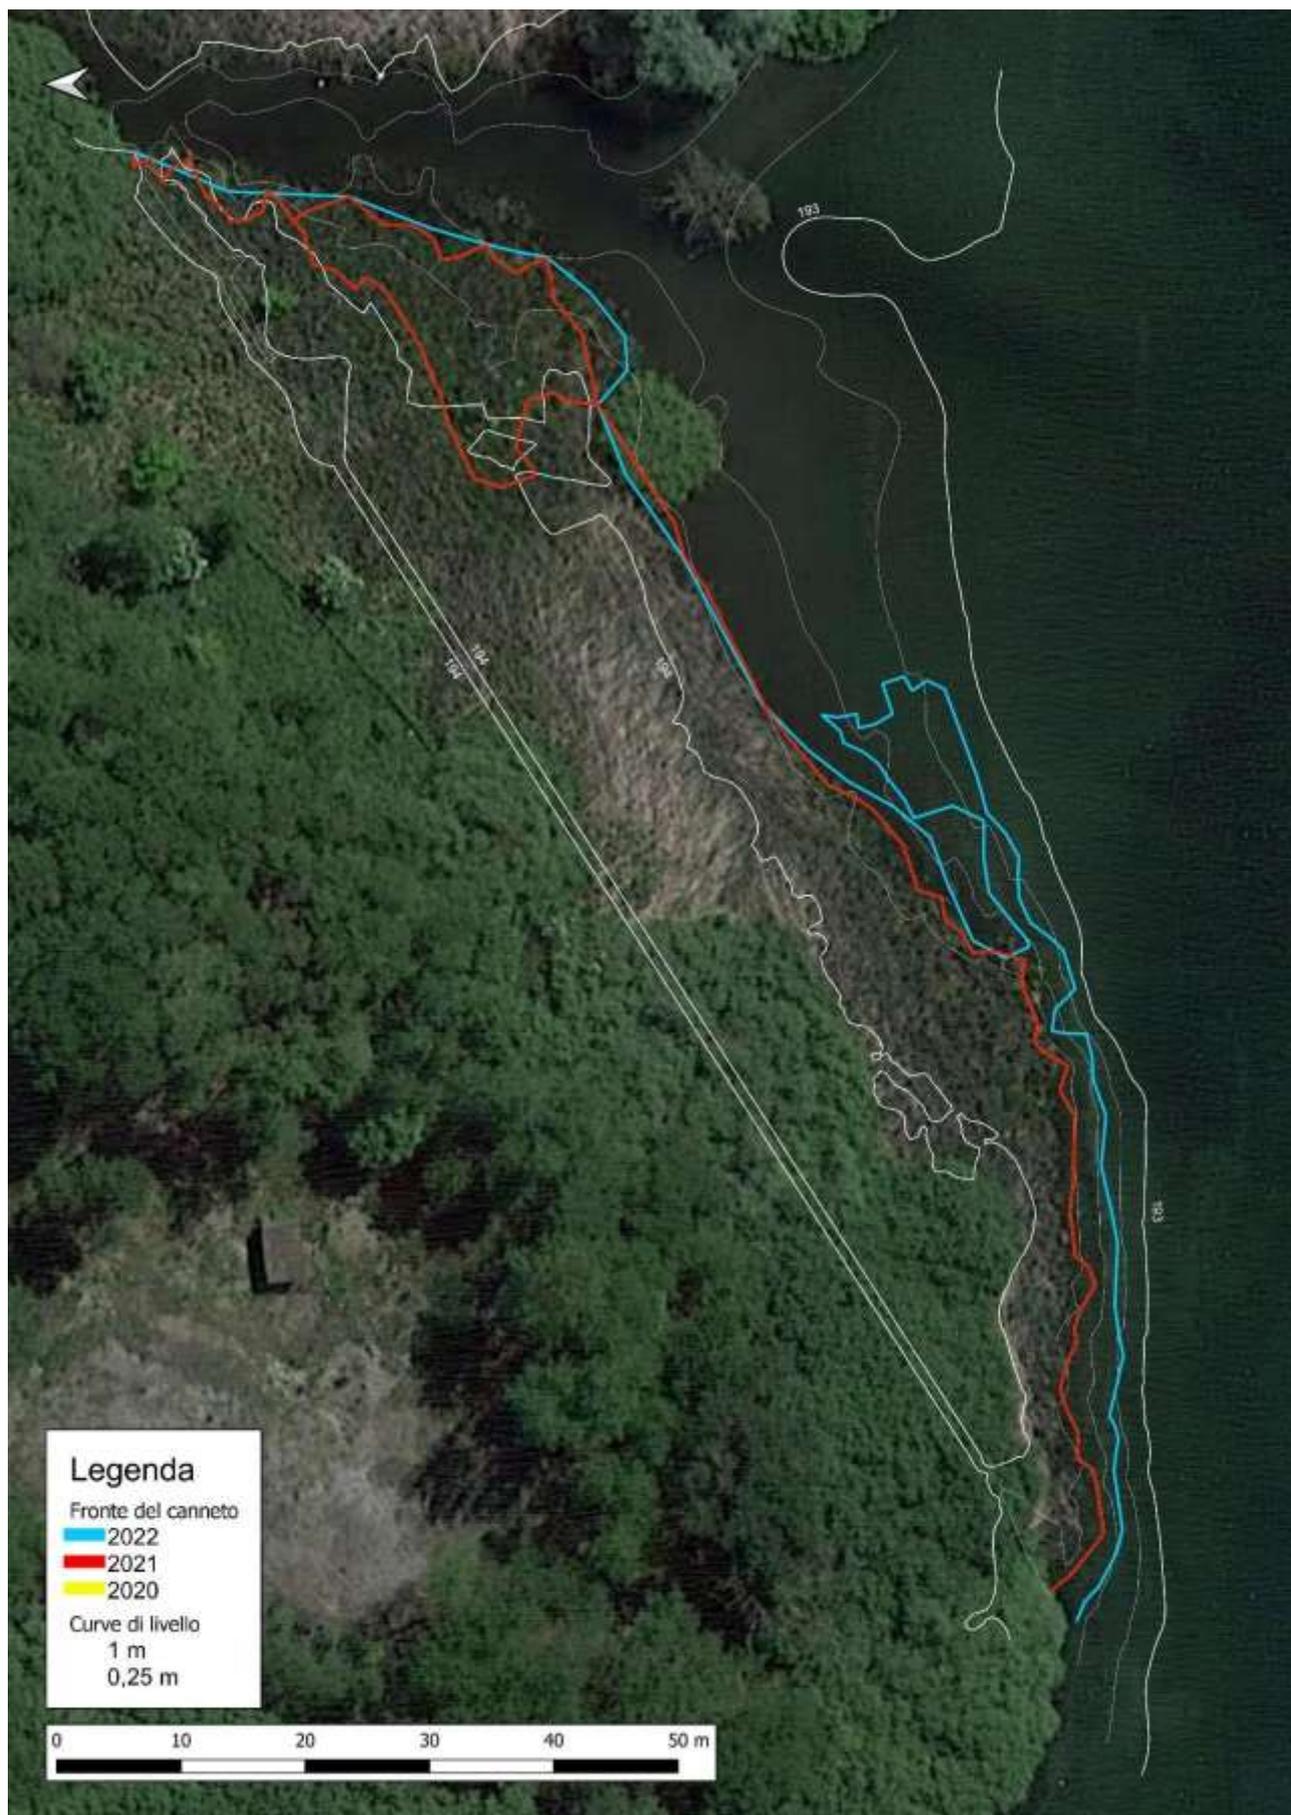
Figura 3-105. Andamento del fronte del canneto nei 3 anni di monitoraggio

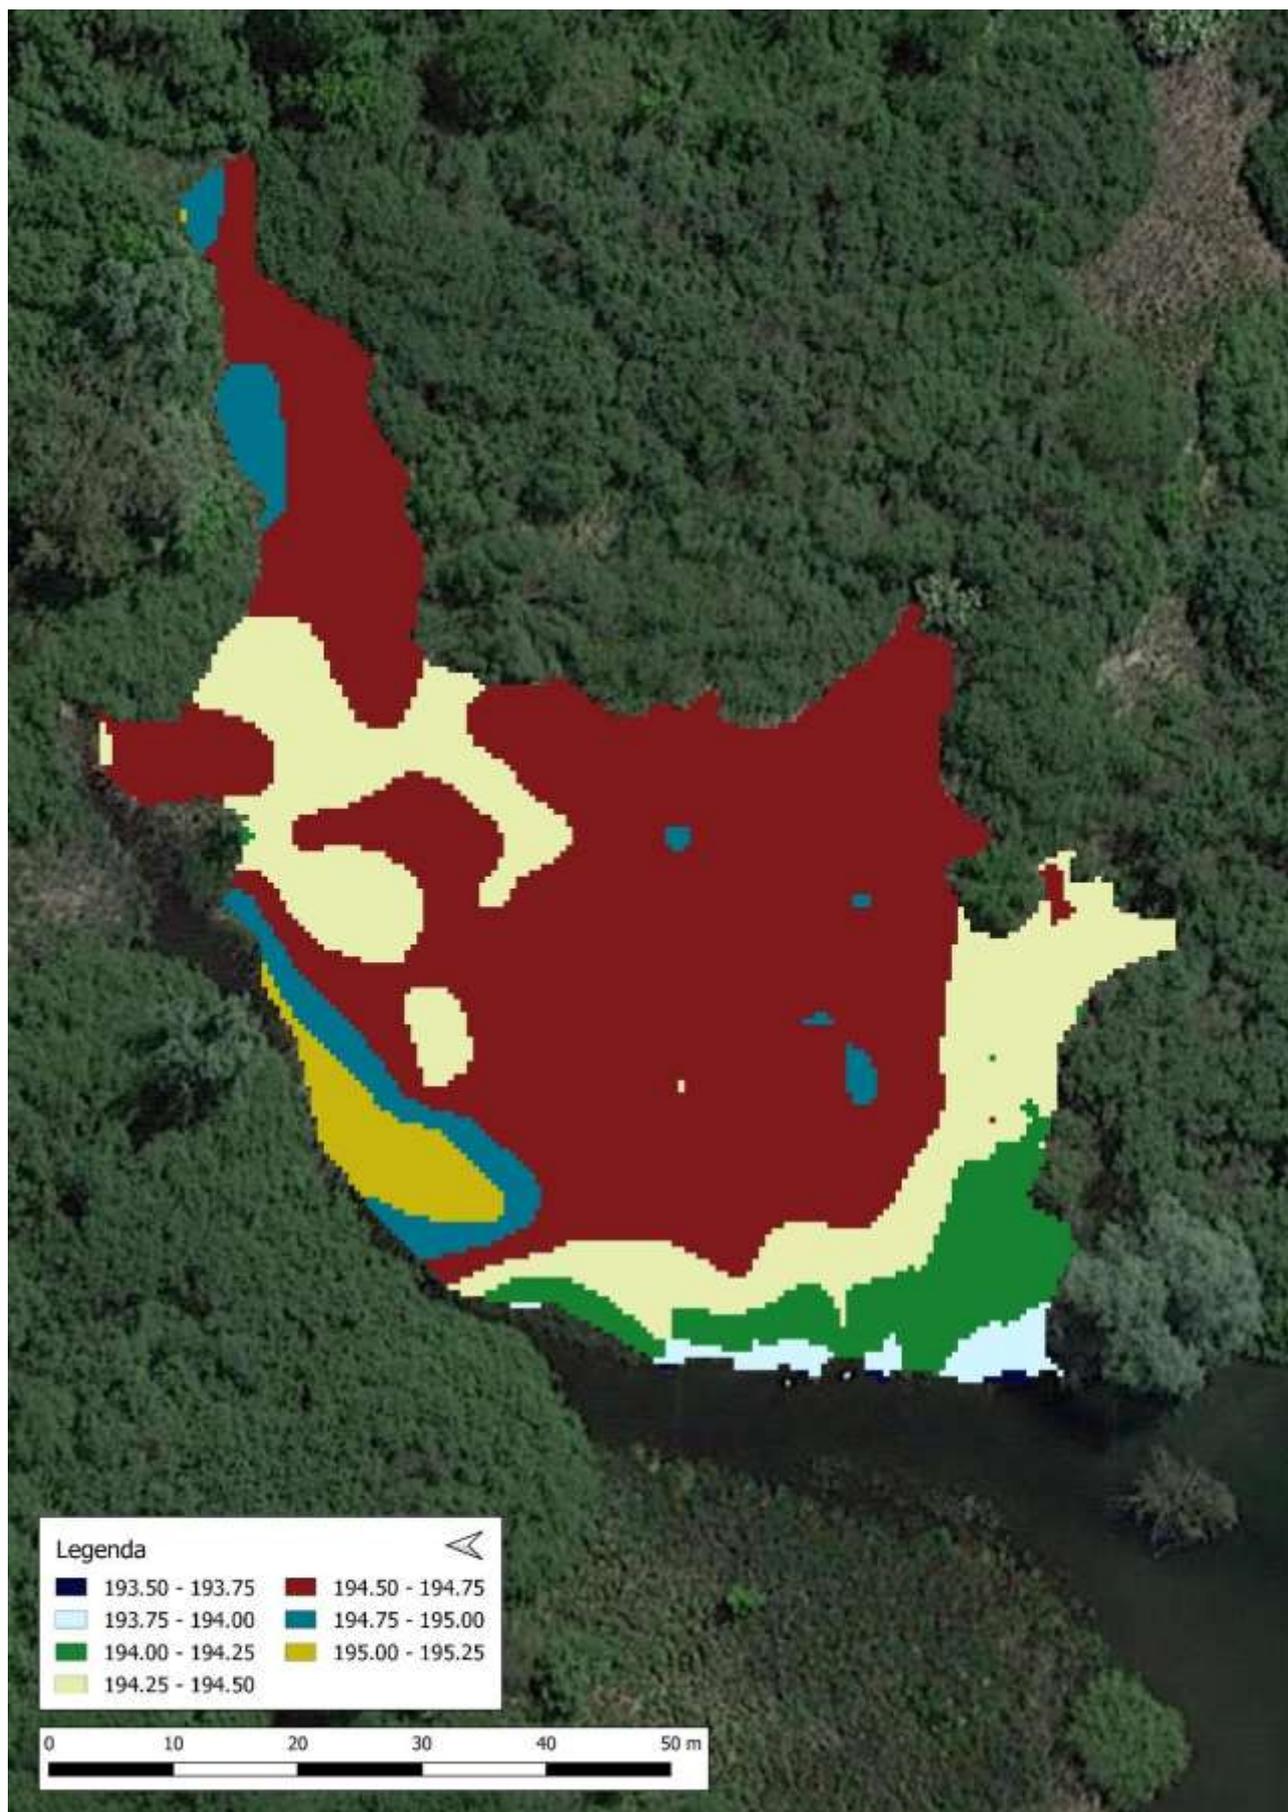
Figura 3-110. Il canneto STC3 con i relativi livelli di allagamento a 25 cm

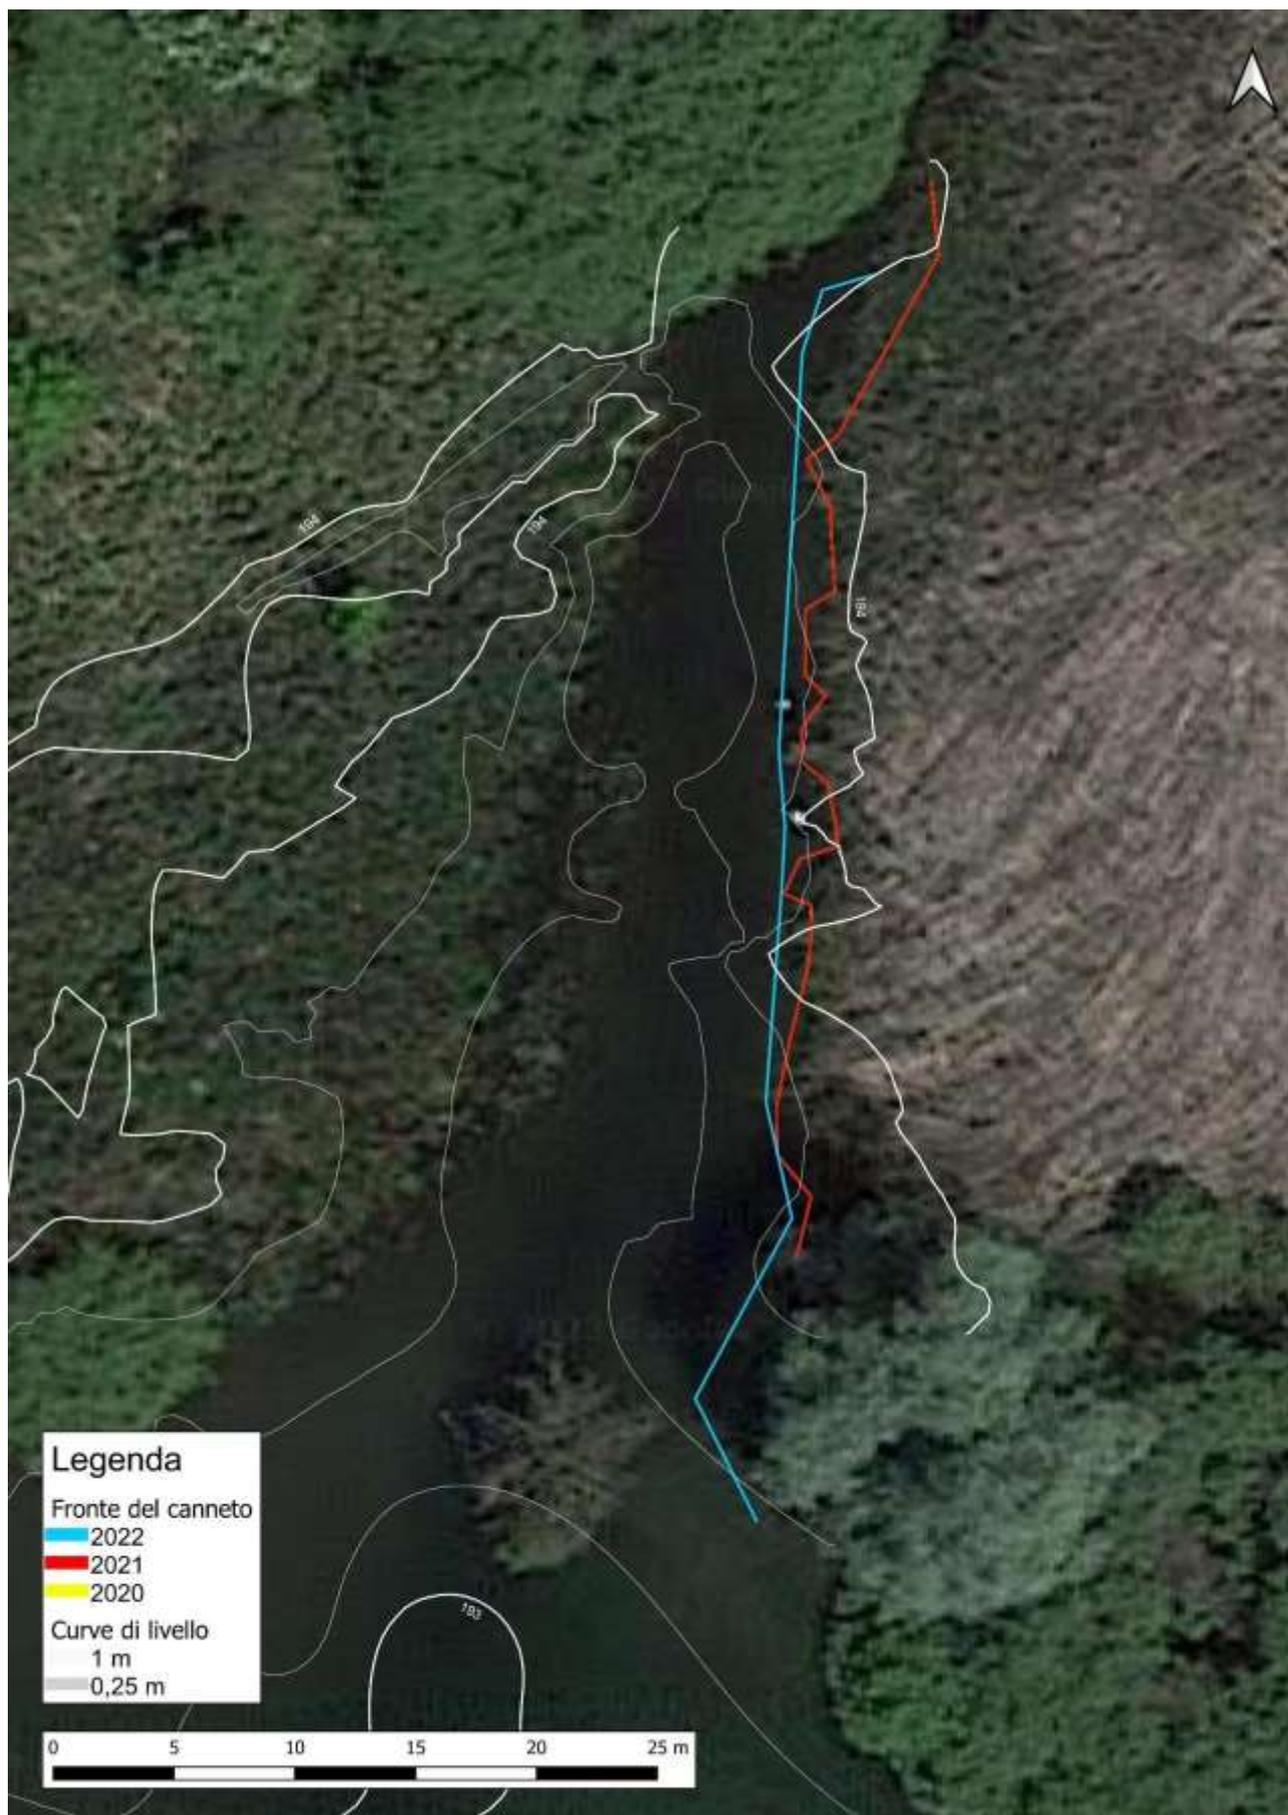
Figura 3-112. Andamento del fronte del canneto nei 3 anni di monitoraggio

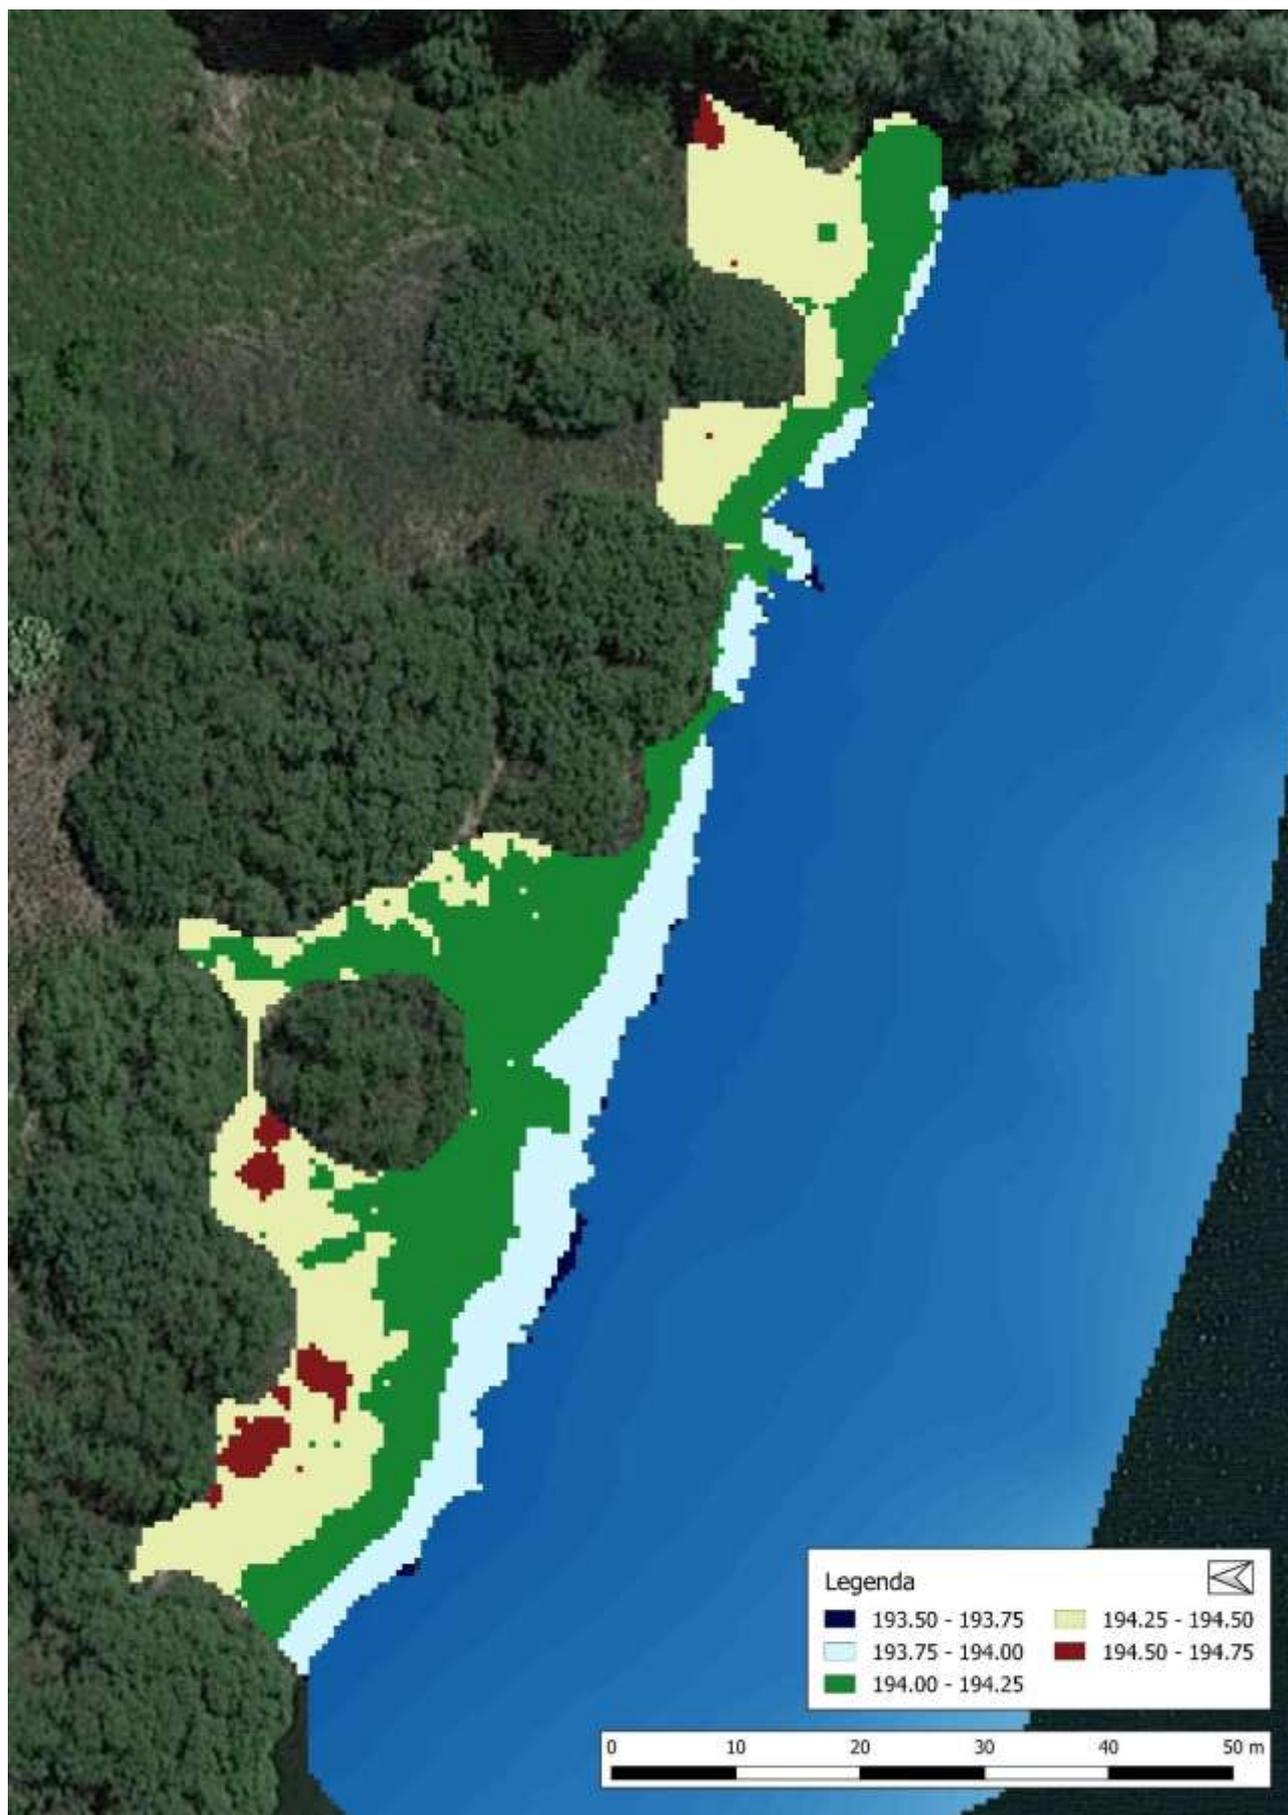
Figura 3-117. Il canneto STC4 con i relativi livelli di allagamento a 25 cm
