PARCHIVERBANOTICINO - IL LAGO MAGGIORE, IL FIUME TICINO SUBLACUALE E LE AREE NATURALI PROTETTE. VERIFICA E SPERIMENTAZIONE DI SCENARI DI GESTIONE SOSTENIBILI E CONDIVISI.

Attività WP4_02 - Rilievo delle aree perilacuali e dell'estensione della vegetazione igrofila dell'intero lago e loro valenza come indicatori della gestione dei livelli - RILIEVO E ANALISI DELLO STATO ED ESTENSIONE DELLA VEGETAZIONE IGROFILA

**REPORT CONCLUSIVO
ANALISI DELLE AREE DI ALLAGAMENTO DEL CANNETO
FEBBRAIO 2023**

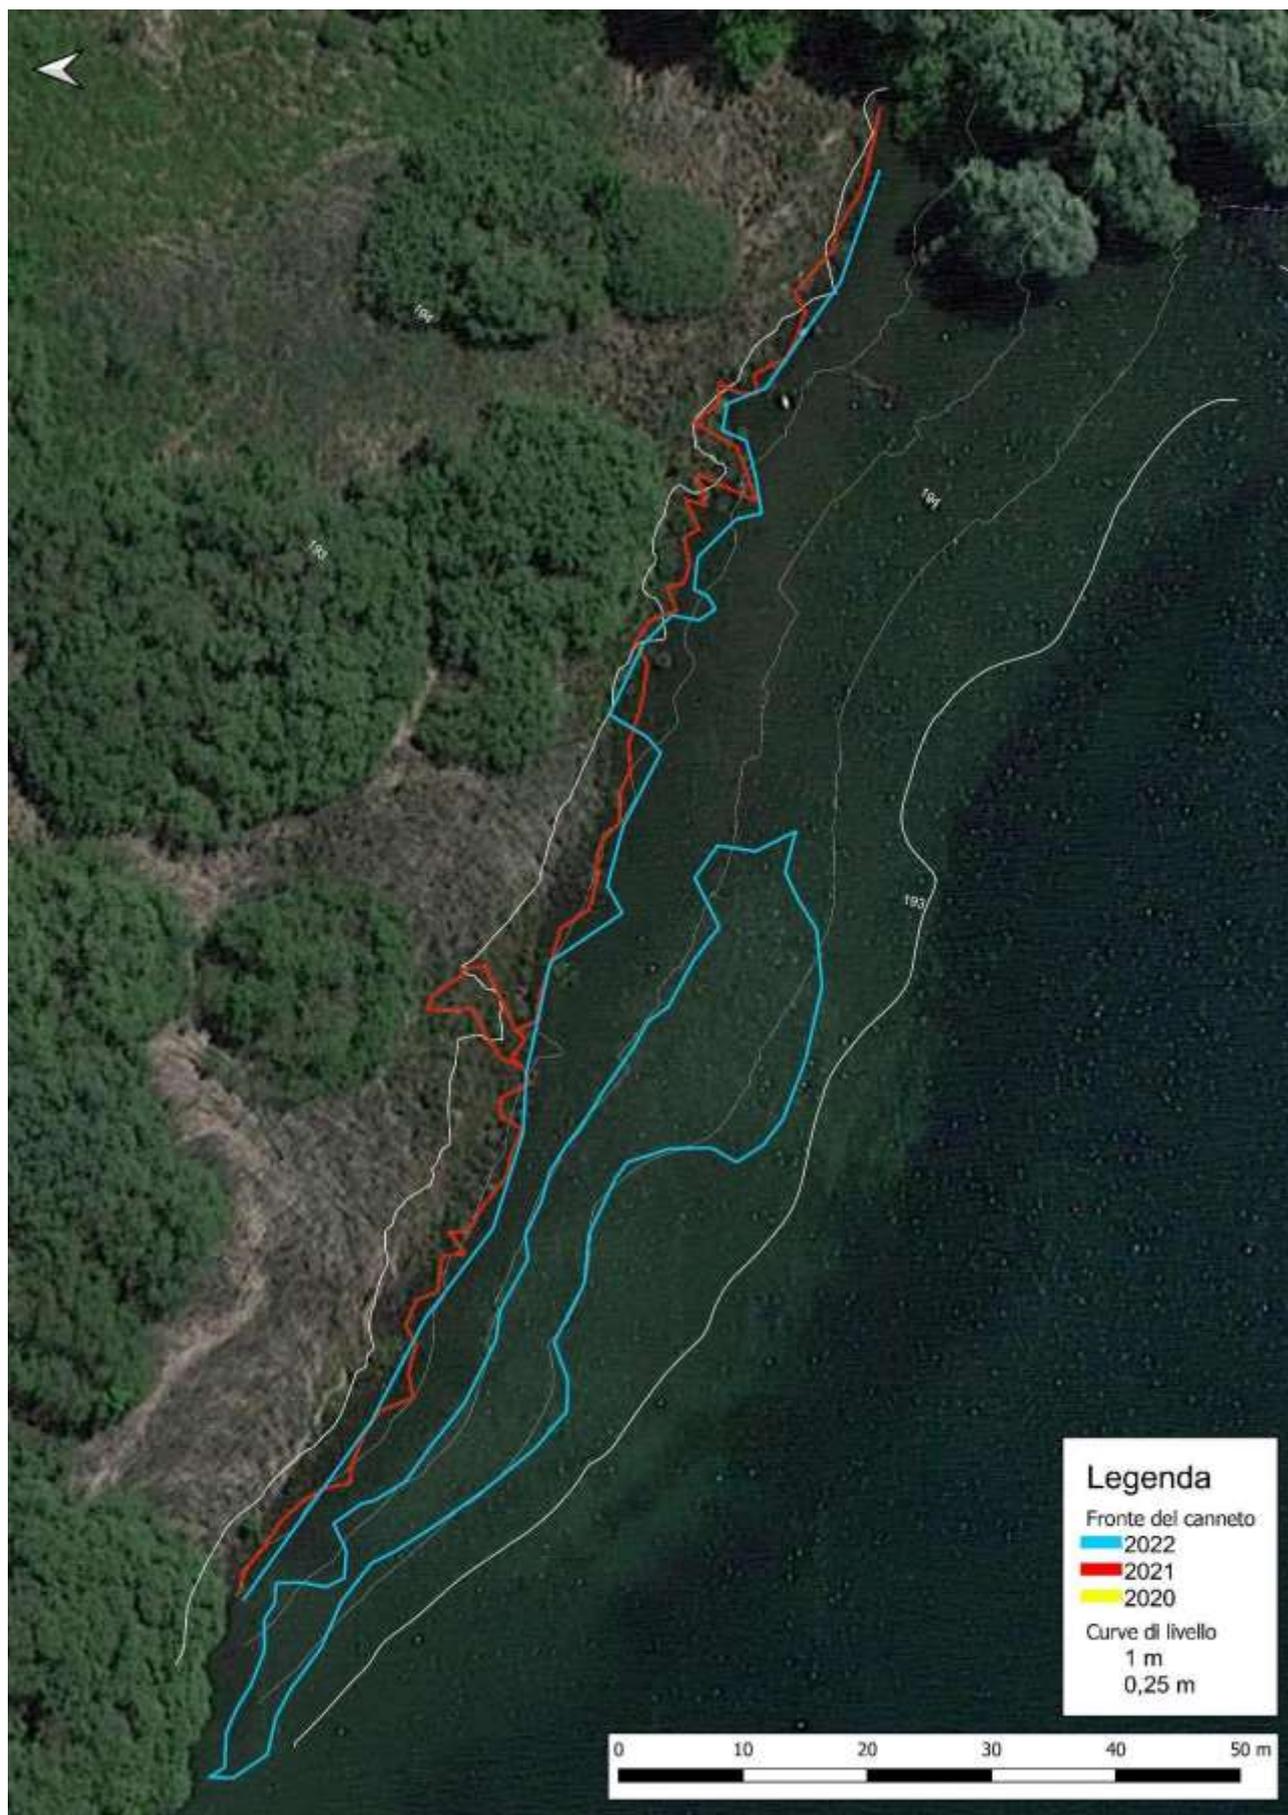
Figura 3-119. Andamento del fronte del canneto nei 3 anni di monitoraggio

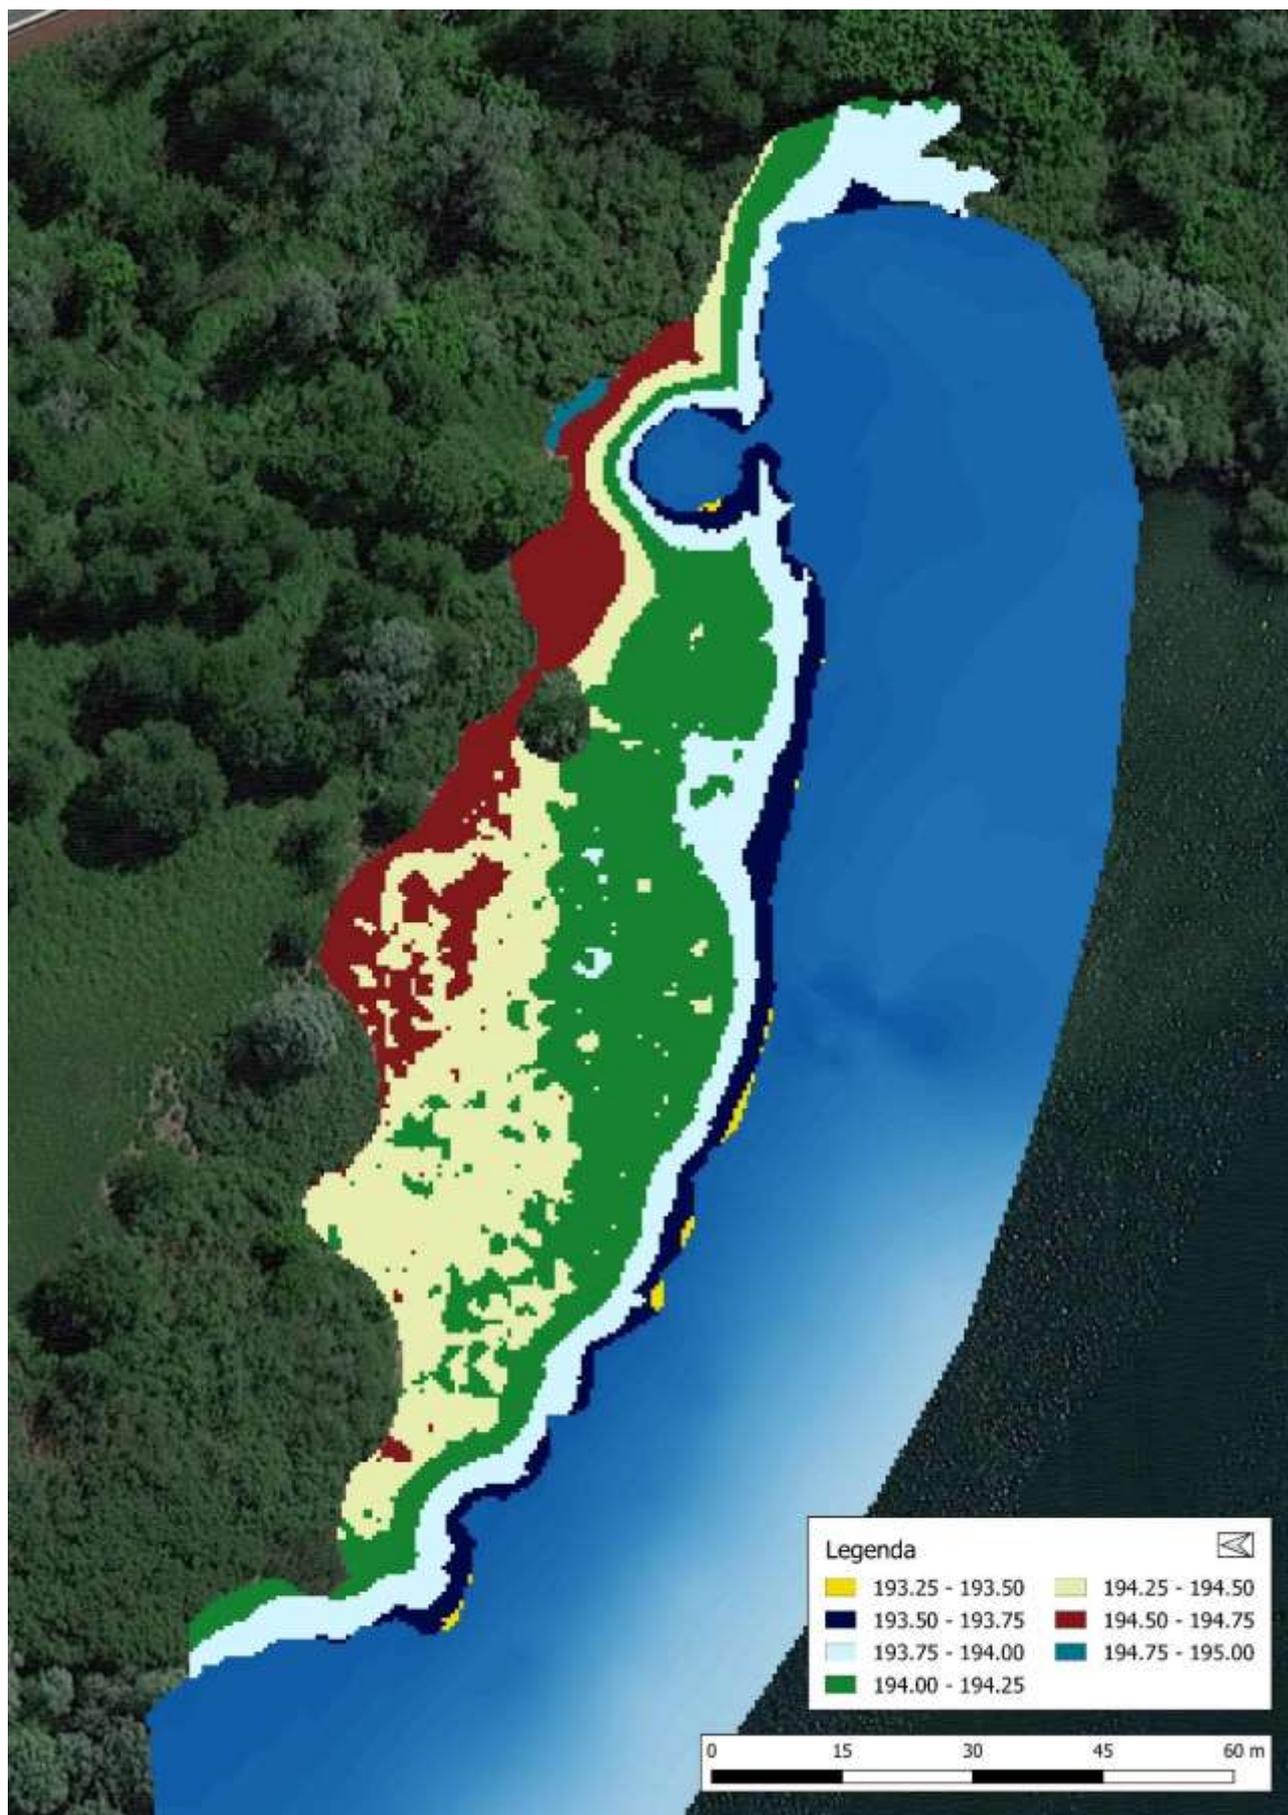
Figura 3-124. Il canneto STC5 (2020) con i relativi livelli di allagamento a 25 cm

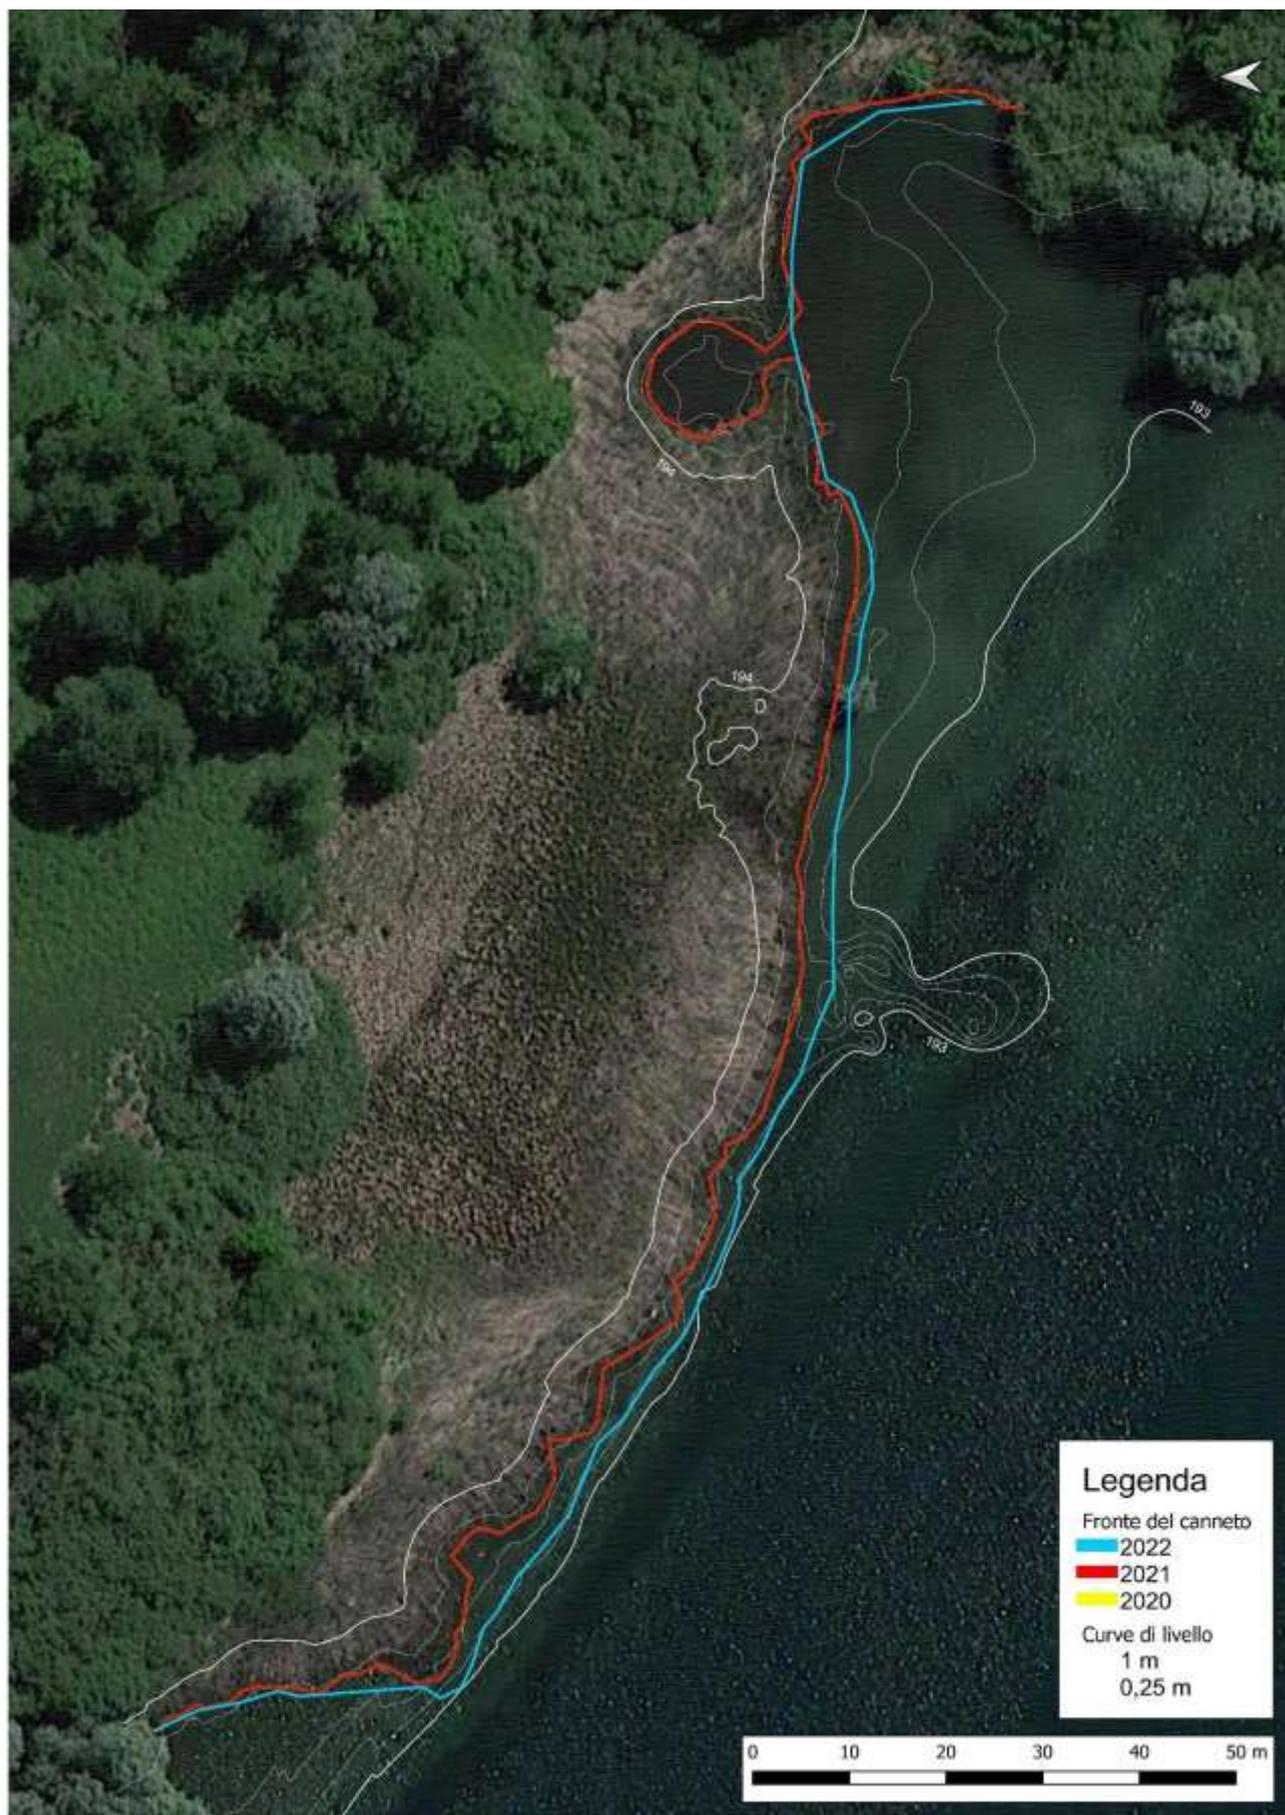
Figura 3-126. Andamento del fronte del canneto nei 3 anni di monitoraggio

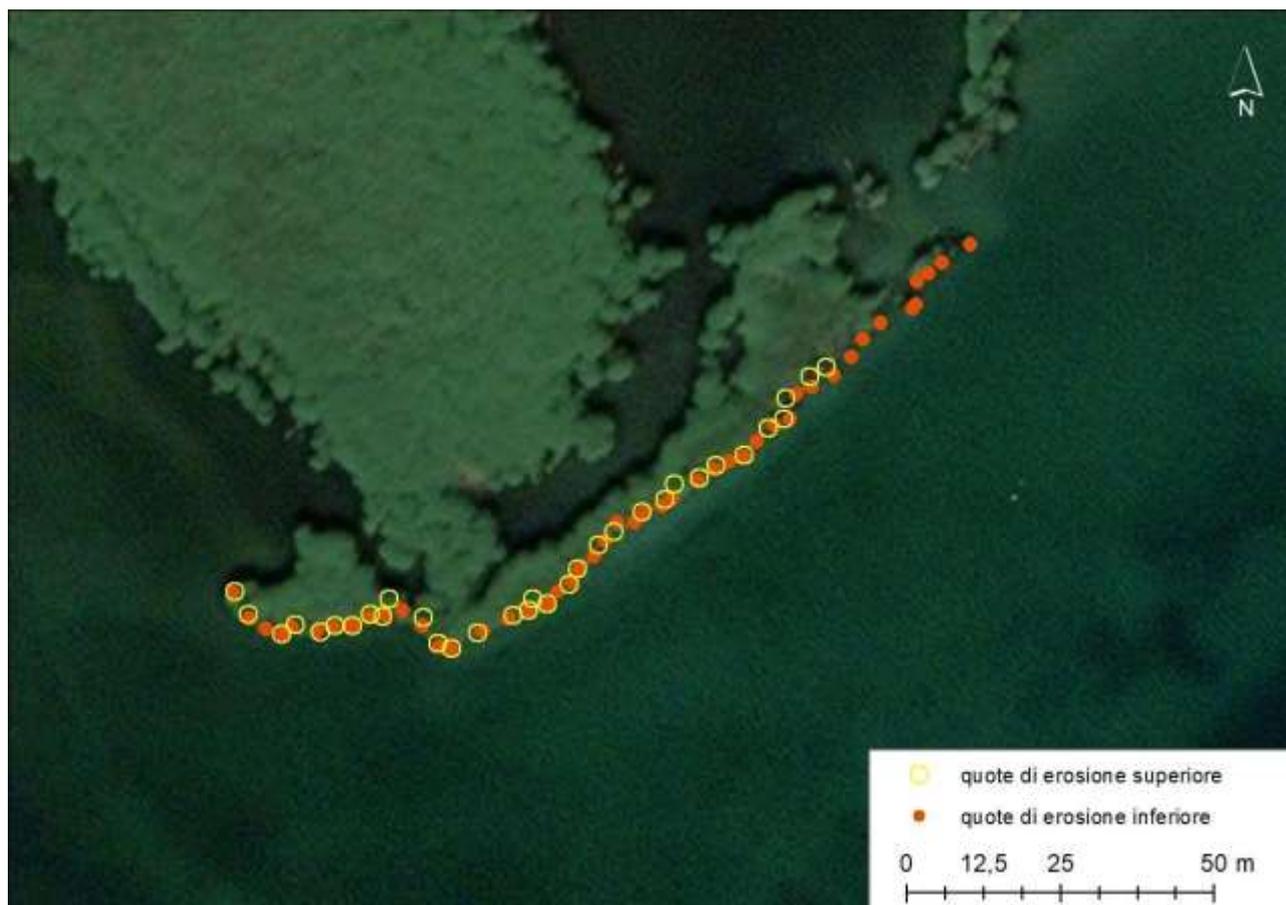
Figura 4-9. Localizzazione e quote della fascia di erosione del canneto di Fondotoce
